**Tips om hur man motverkar otätheter i karosseriet  
VW - Limousine**

**Bildserie nr 9**

# ÄVEN EN VOLKSWAGEN KAN BLI OTÄT

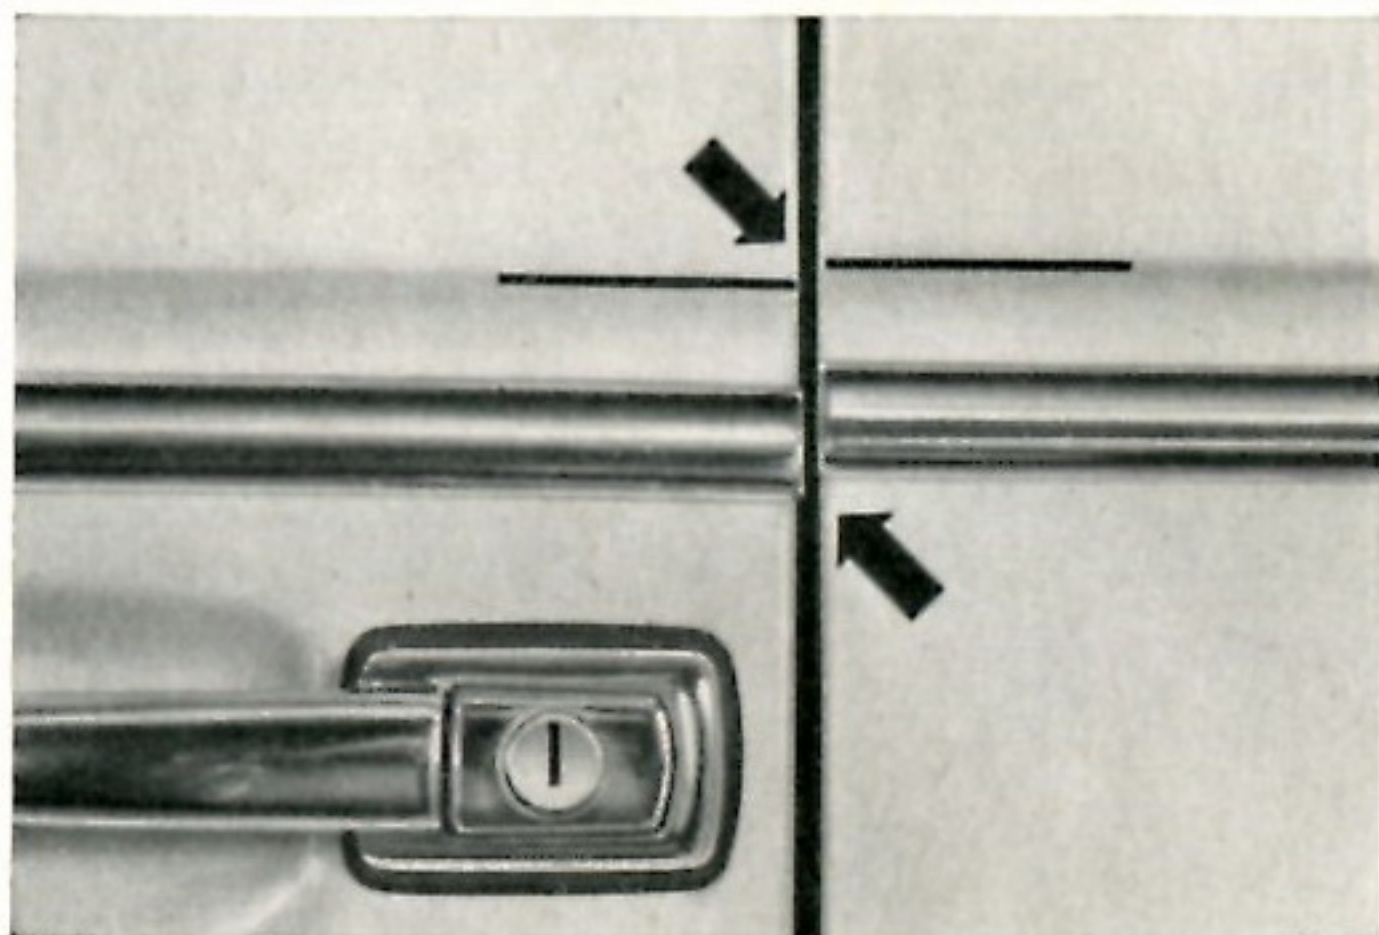
**9/3** Vi skall först titta på hur ofullständigt genomförda tillsyner kan ha orsakat otäthet eller skrammel. De här två begreppen — otäthet och skrammel — hör ofta ihop. Om det är skrammel i en dörr så finns det ofta otätheter där också. Här ser vi ett typexempel på hur en otät dörr kan se ut. Titta vid pilarna upptill och nertill hur ojämna dörrspringarna är.

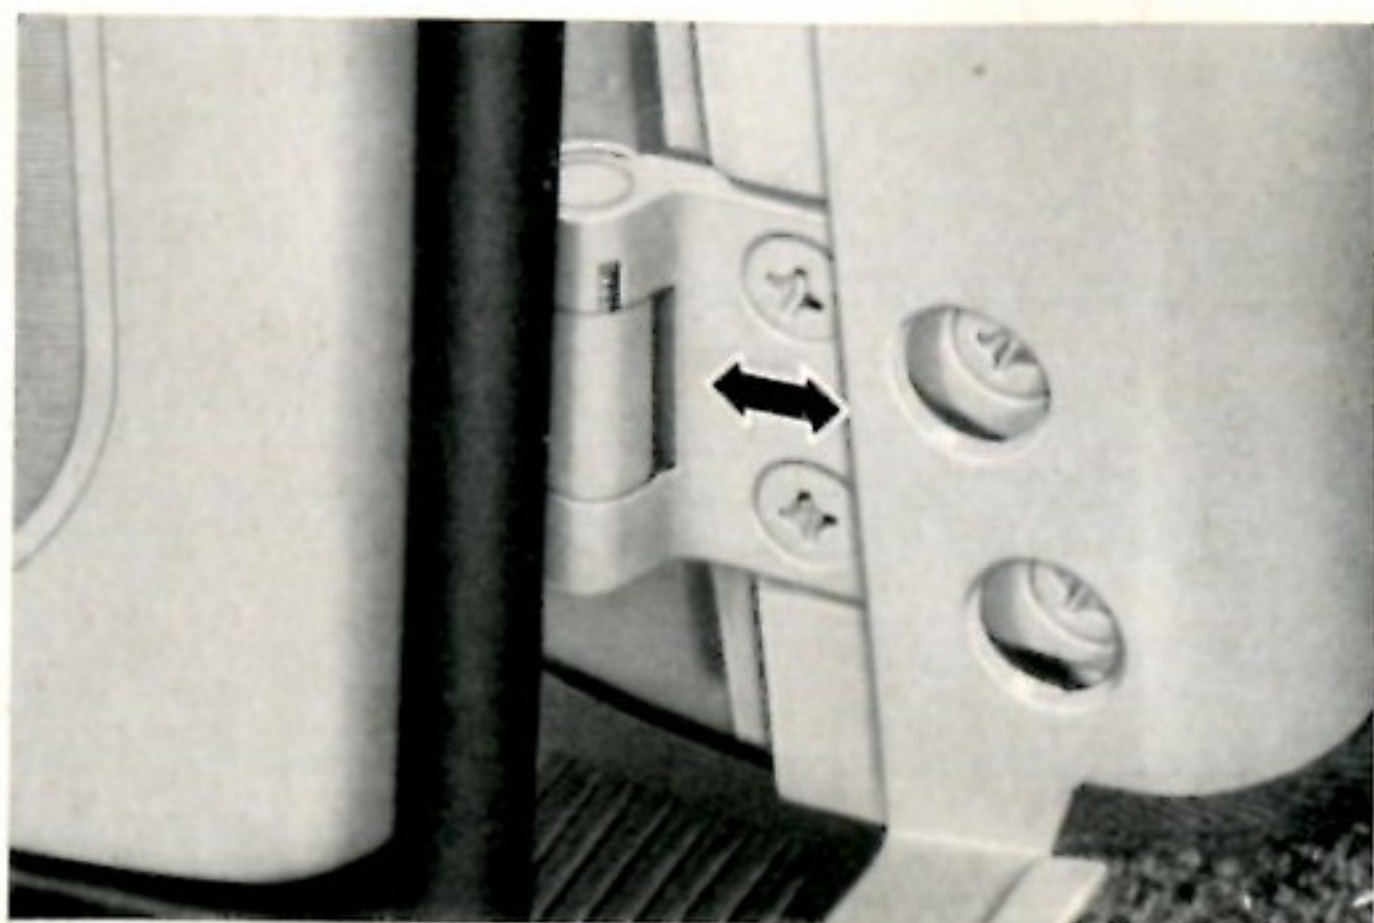
**9/11** En sådan förskjutning som på den här bilden skulle på en bra verkstad ha upptäckts i god tid och justerats. Man ser tydligt hur dörren nertill skjuter utanför karosseriet medan den sitter innanför upptill.

**9/12** I de flesta sådana fall räcker det med att justera gångjärnen inåt eller utåt. I vårt fall skulle alltså det nedre gångjärnet skjutas inåt.

Glöm inte att noga se till att skruvarna på gångjärnen dras åt ordentligt.

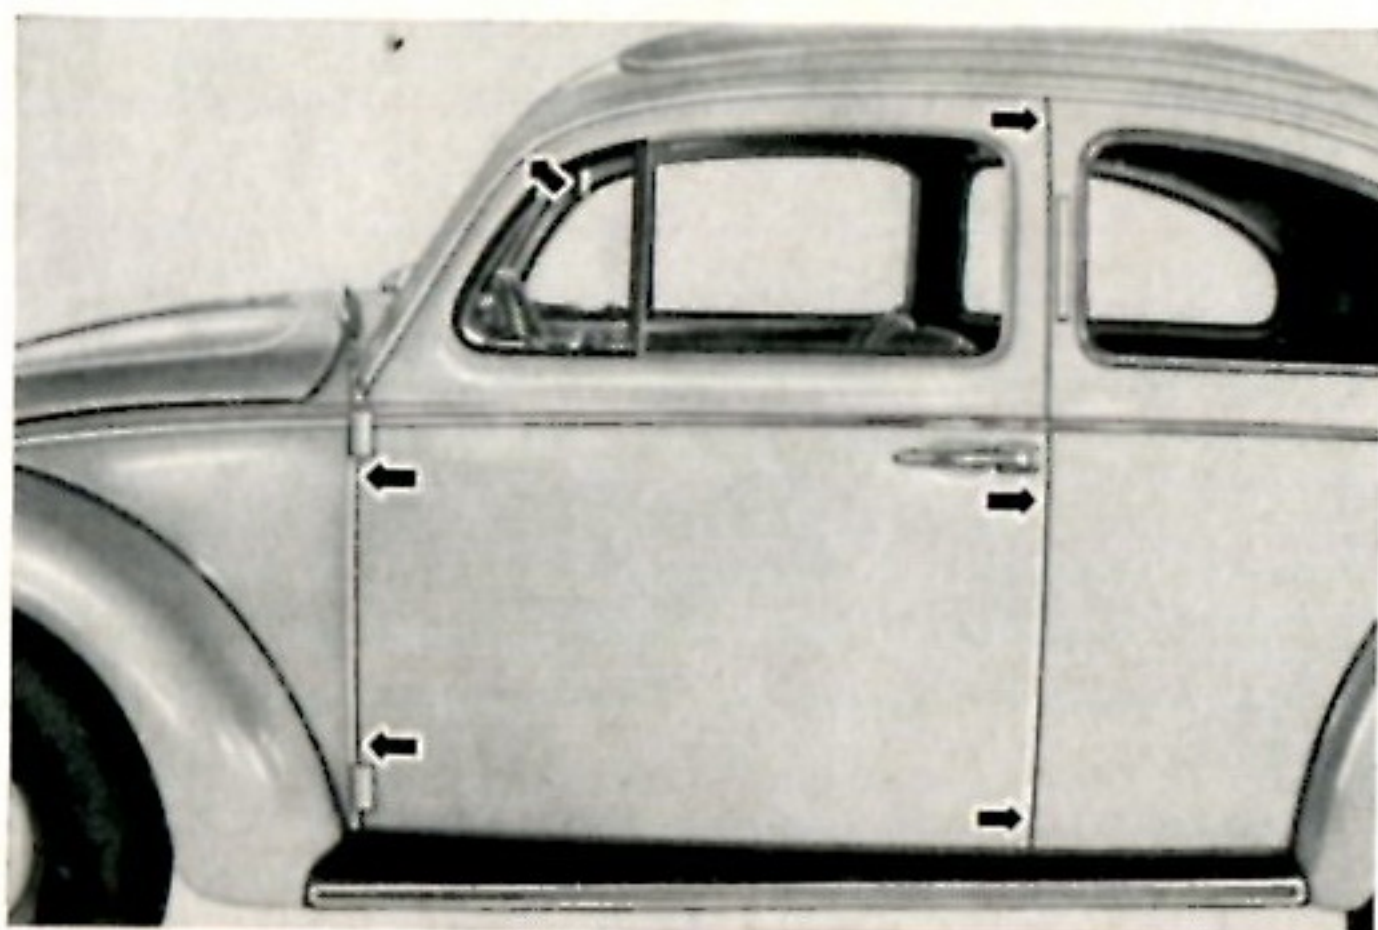
**9/13** I felaktigt justerade dörrar brukar oftast även dörrlisten vara skadad, och den är alltså bara att byta ut.

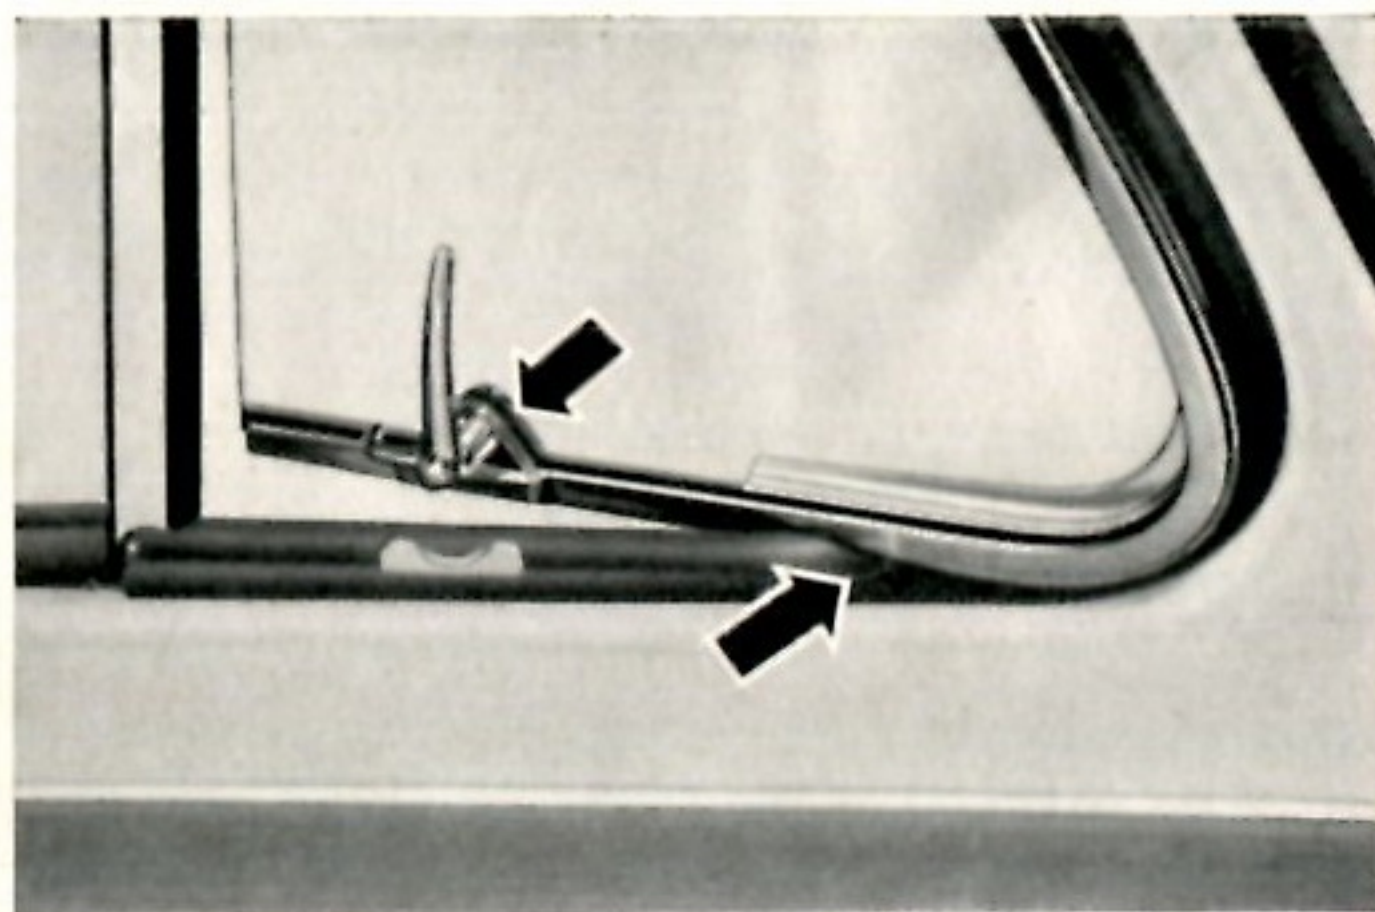
**9/15** Trots att dörren nu är riktigt justerad kan det ändå läcka in vatten. En ventilationsruta som går trögt för ofta med sig läckage. Ramen till rutan blir nämligen lätt snedvriden vid den plats som den övre pilen pekar på och så läcker det in vatten mellan glaset och packningen. I ett sådant fall skall ventilrutans broms justeras så att rutan går lättare vid vridpunkten — vid den nedre pilen. Därefter riktas ramen så att den ligger ordentligt an mot gummipackningen.

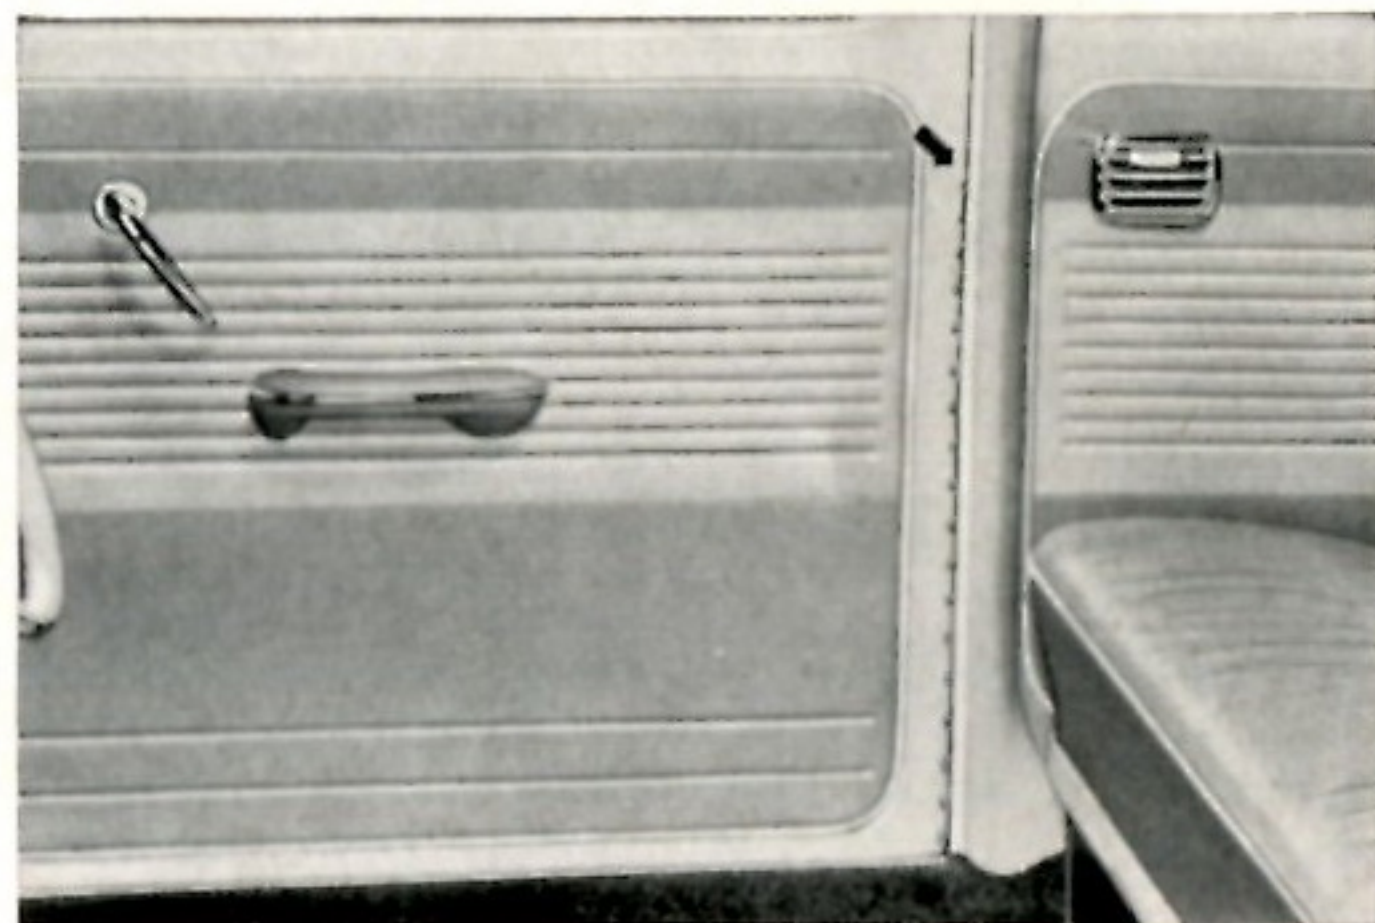
**9/17** Om tätningslisten runt dörren inte täcker ordentligt vid dörrlåset kan vatten rinna ner utefter dörrkanten till golvbalken och samla sig där.

**9/19** En sådan otäthet avhjälpas genom att rikta gångjärnen. Placera en träkil i det övre gångjärnet och tryck därefter dörren kraftigt inåt. Vid riktningen av det undre gångjärnet måste Ni först lossa den främre stänkskärmen. Sedan placerar Ni en träbit mot gångjärnet och med hjälp av en hammare slår Ni sedan försiktigt gångjärnet så mycket bakåt att springan mellan dörren och stolpen blir den rätta.

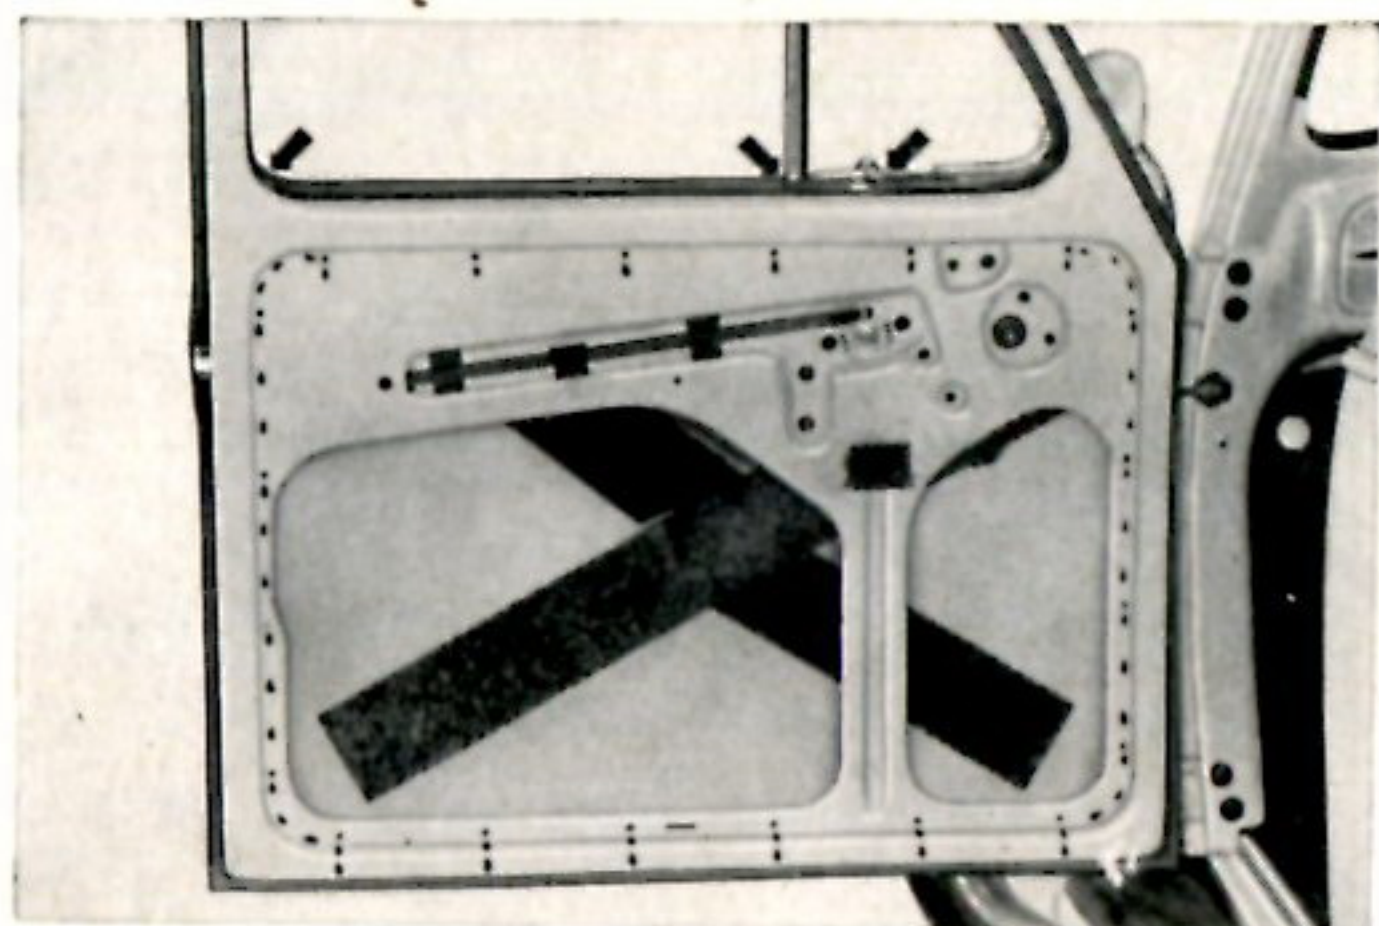
**9/21** På den här bilden ser Ni hur oljepapperet lossat från dörren och det förhindrar vattnet att rinna ut genom dräneringshålen.

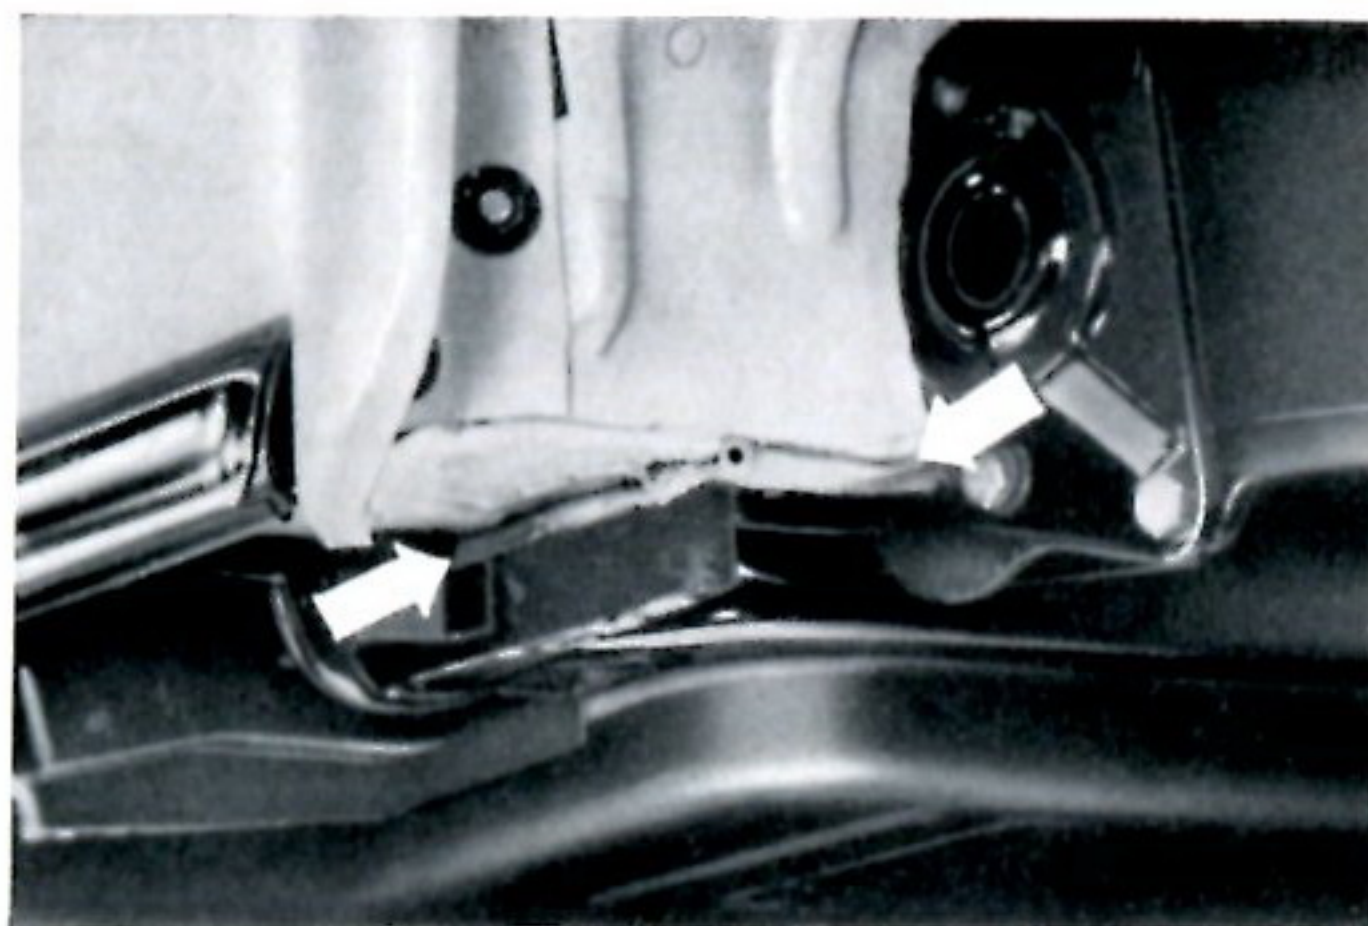
**9/31** Om vattnet tränger in i bilen genom karosserilistens hörnskarv tätas det här med pilar markerade området med VW Original tätningssmassa. Plåtkanten över listen kan också vara otät och behöva tätningssmassa.

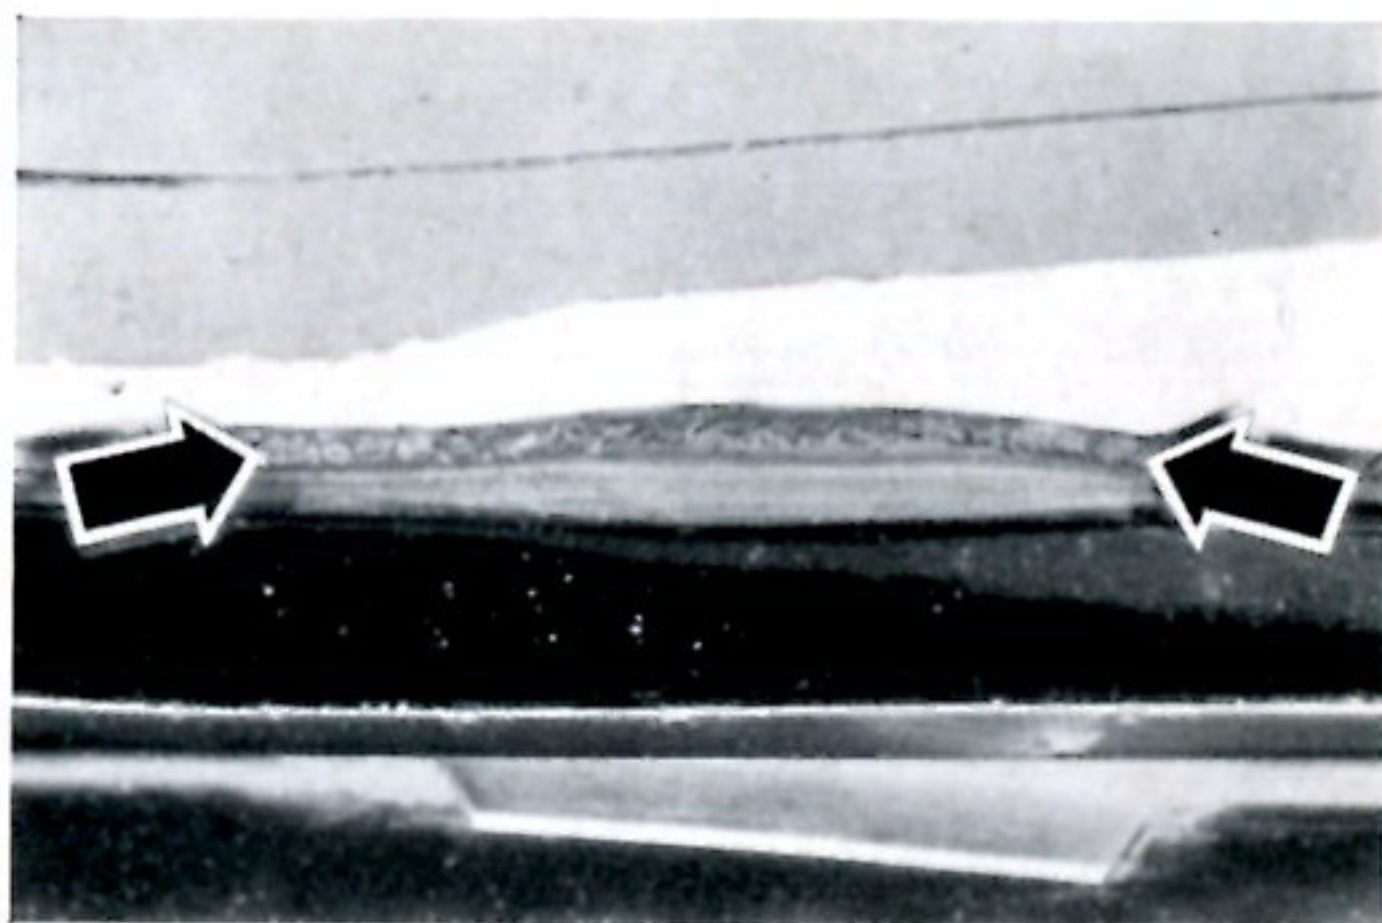
**9/32** Ofta är det så att en skadad karosserilist är orsak till vattenläckaget. En gummilist som skadats genom ovarsam dragning av en karosseriskruv kan man inte få tät. Det är därför karosseriskruvarna ovillkorligen måste dras med en momentnyckel.

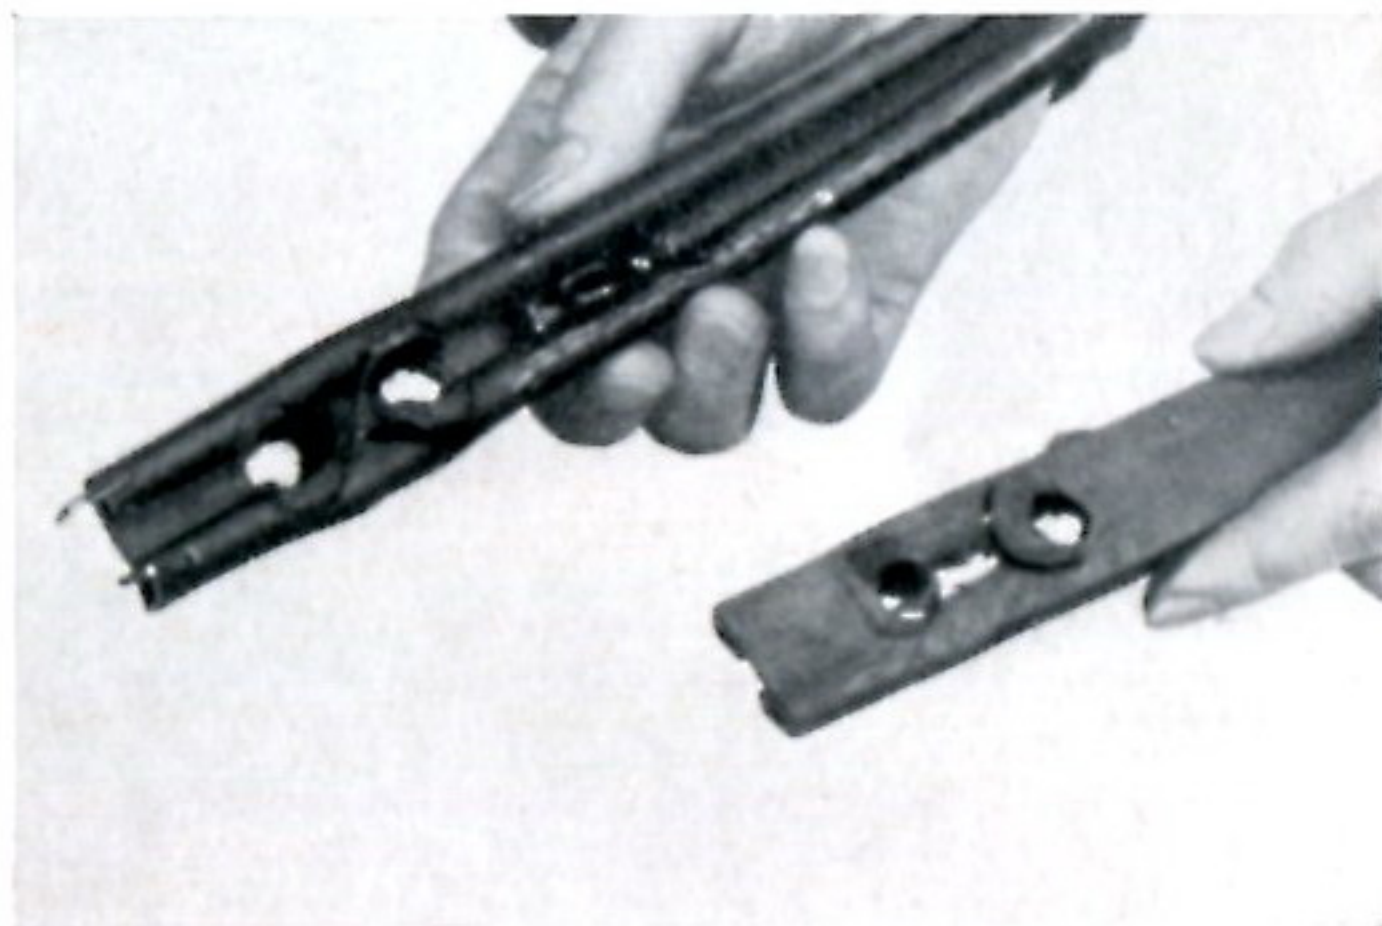
**9/33** Den karosserilist vi såg på förra bilden såg ut så här när den monterades ur.

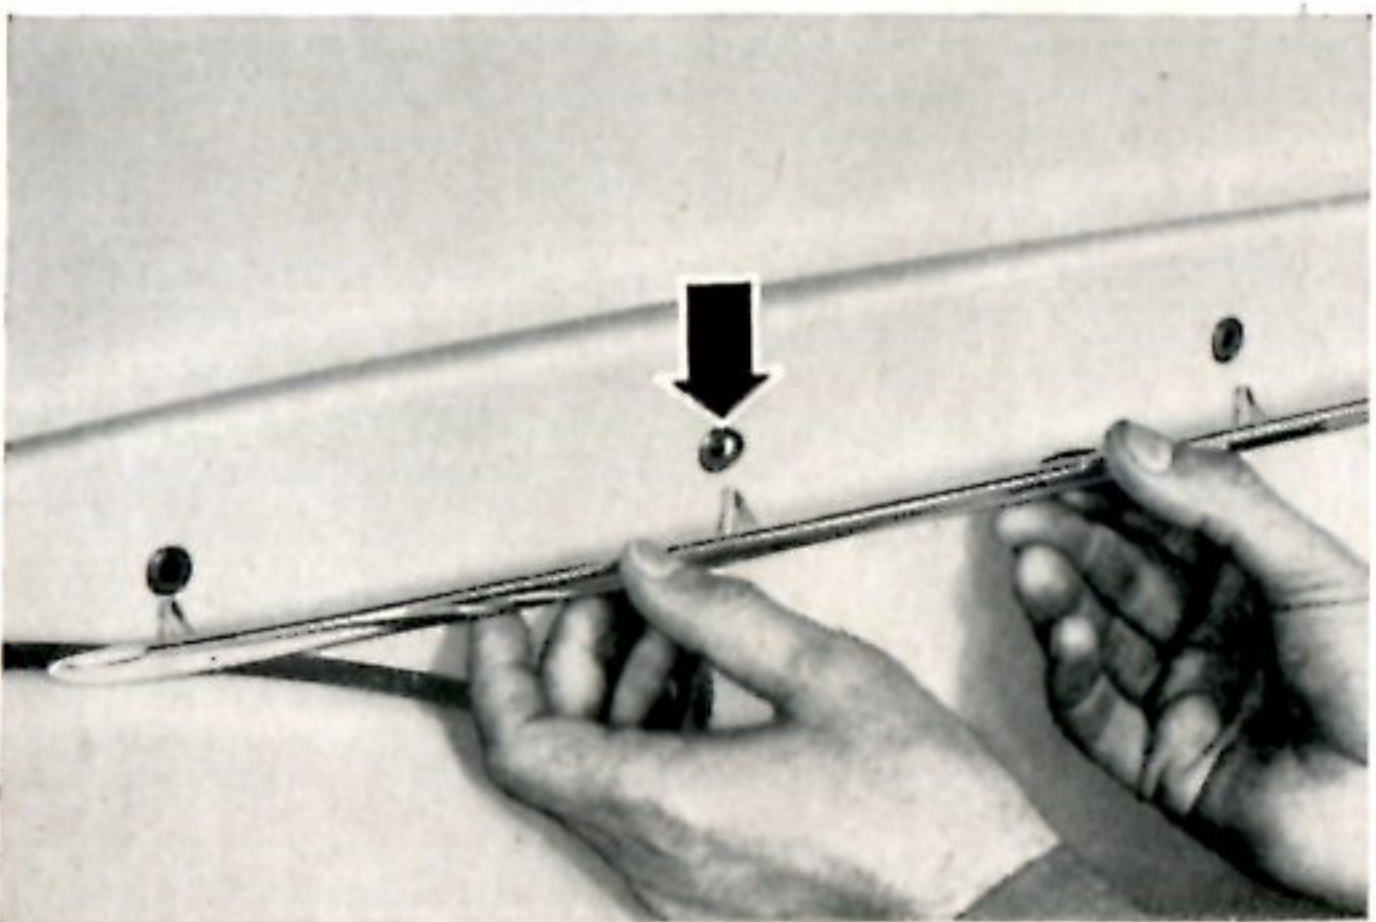
**9/41** Om det visar sig att det finns otätheter under prydnadslisten tyder det alltså på att någon av gummihattarna är skadade. Ni ser vid pilen en sådan skadad hatt som inte kan fungera som den skall.

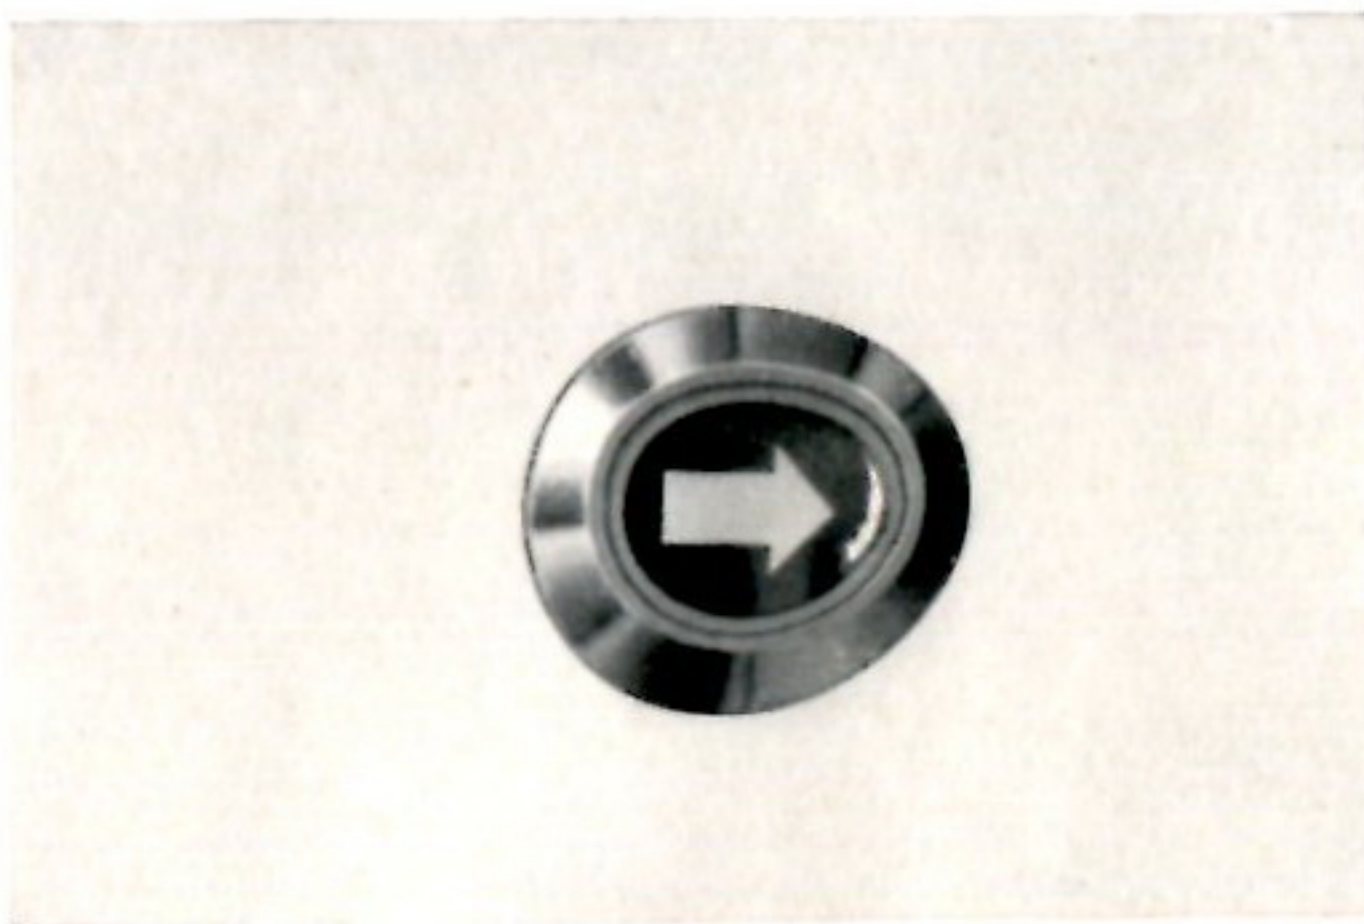
**9/42** Här ser Ni det tydligare. Denna gummihatt måste naturligtvis bytas. Lägga märke till att den nya gummi hatten skall monteras fast i hålet innan Ni sätter fast prydnadslisten. Den skarpa kanten måste först slipas av.

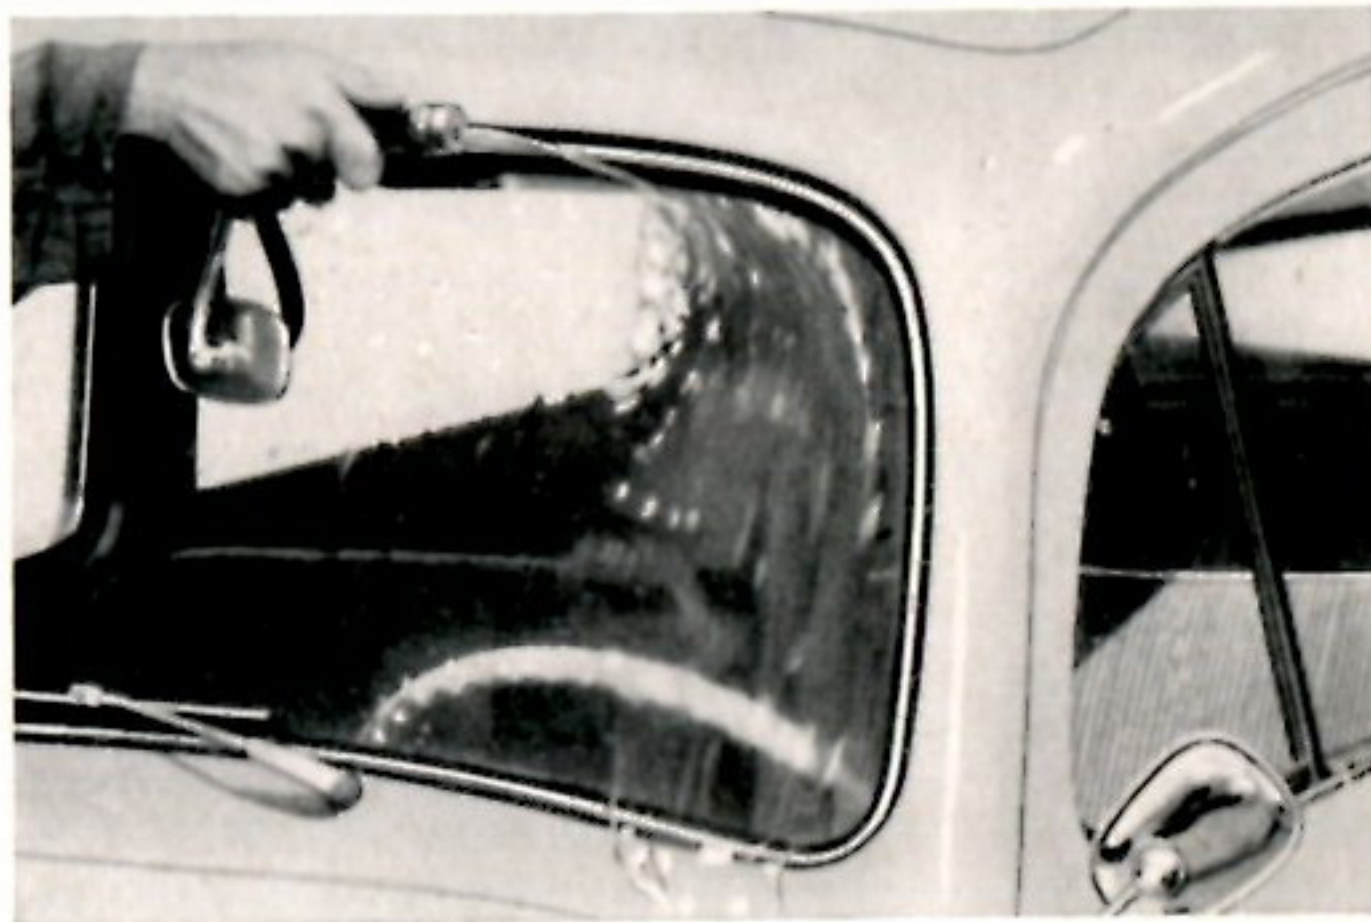
**9/47** Vi har nu lyckats hitta den plats där vattnet trängde in i den här för oss aktuella bilen. Det kom in vid vindrutan och fortsatte sedan bakom instrumentpanelen som vanligt genom golvbalkarna in i bilen.

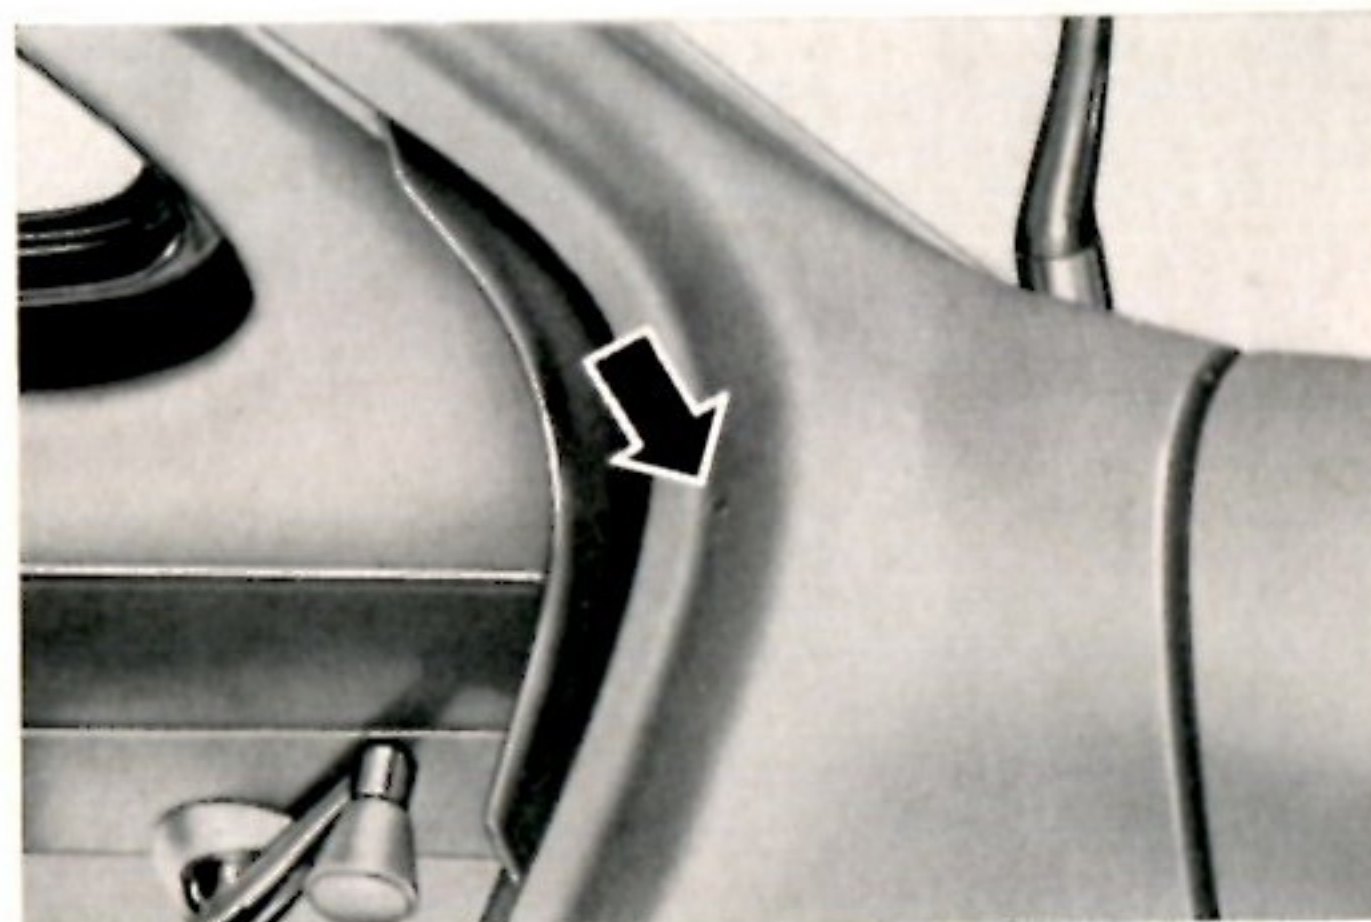
**9/48** I det här lilla hålet under gummilisten vid vindrutan sipprade alltså vattnet ner. Hålet är till för att lacken skall rinna genom det vid grundlackeringen på fabriken. Är listen hel är det ingen risk för att vattnet kommer in men i det här fallet var den porös och skadad.
