**Viktiga anvisningar  
för översyn av bromssystemet  
VOLKSWAGEN 1200**

**Bildserie nr 2**

VOLKSWAGEN 1200

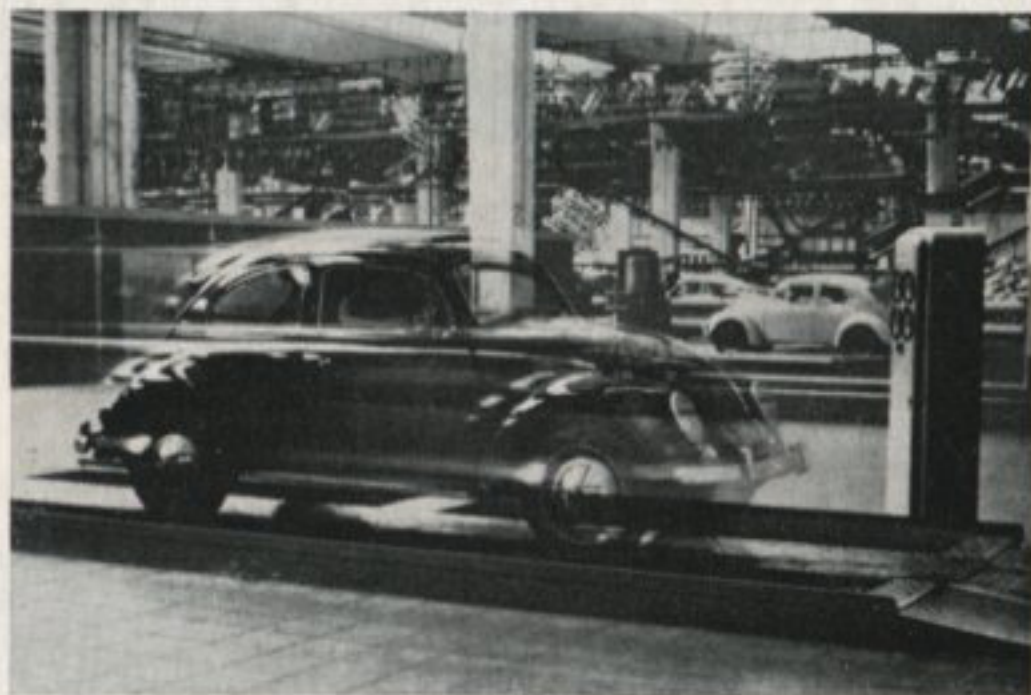
**2/10** Av avgörande betydelse för en bils trafiksäkerhet är att bromssystemet fungerar perfekt. Därför lämnar ingen ny Volkswagen fabriken utan godkända bromsprov. På de fyra mätinstrument, som finns på den i bilden till höger synliga bromsprovanordningen, avläses varje hjuls egen bromsverkan. Så snart den nya bilen har lämnat fabriken är det VW-specialistens uppgift att svara för vag-nens trafiksäkerhet genom sakkunnig skötsel.

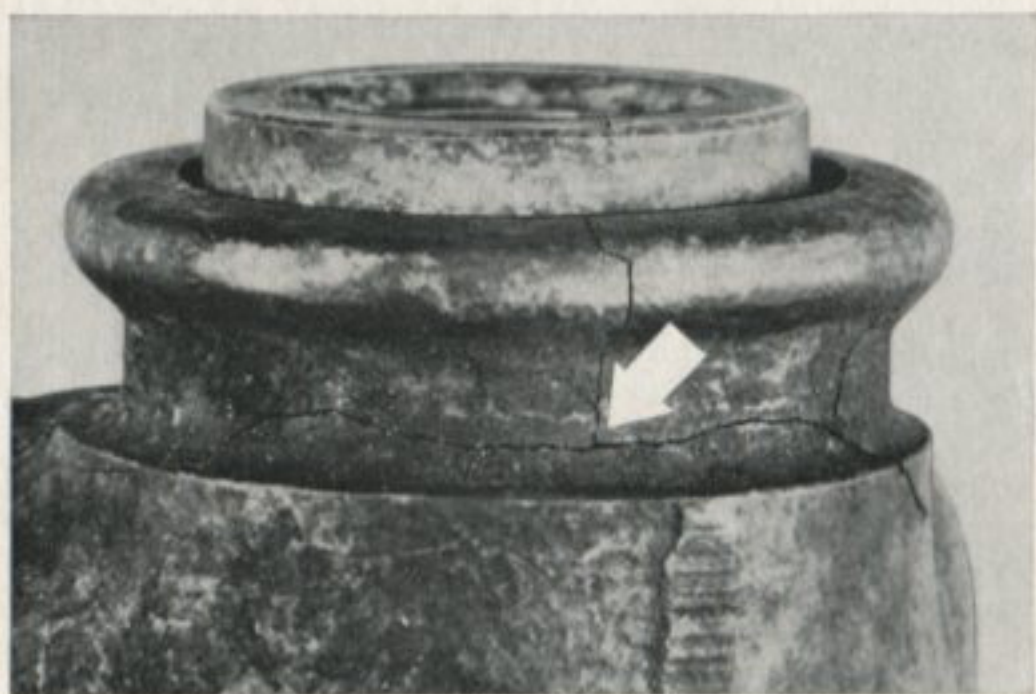
**2/140** För man sedan in indikatorn i cylindern kan man direkt avläsa spelet som då avviker från noll. Detta spel får inte överstiga 0,26 mm. Delar som närmar sig det maximala spelet måste bytas. Grader på bromsskölden eller hjulcylinderns anliggningsyta kan ha orsakat att cylindrarna blivit deformerade. Därför måste också mätningen invändigt i cylindern ske på olika ställen runt om.

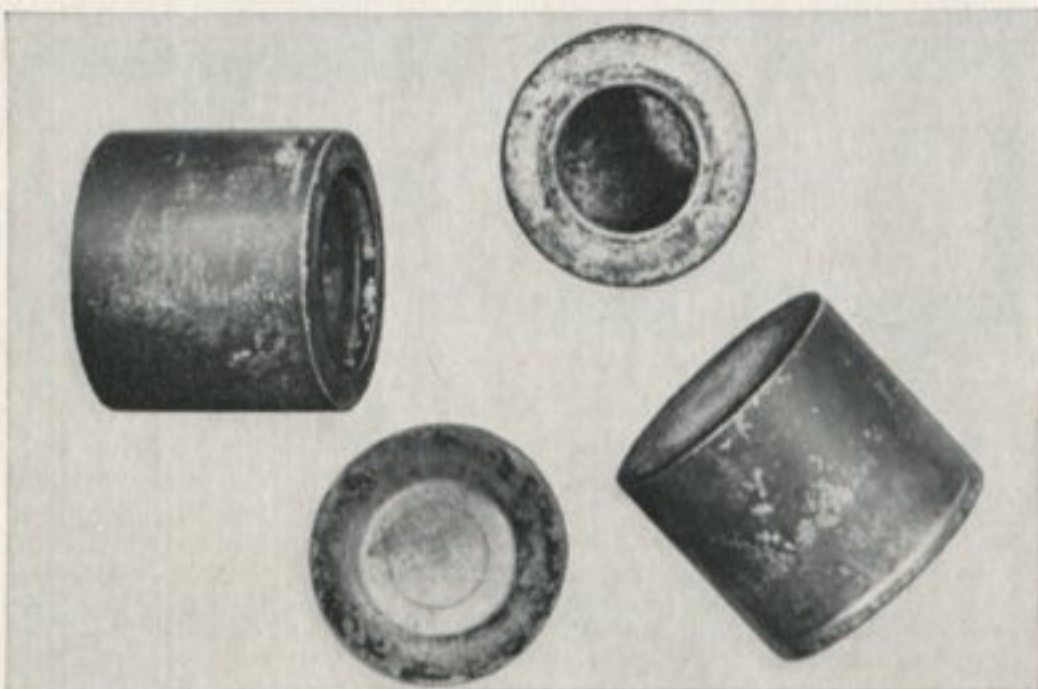
**2/150** Motsatsen till för stort spel är kärvande kolvar. Även när skadorna är mindre framträdande än på denna bild måste självfallet kolvar, cylindrar och packningar bytas mot nya.

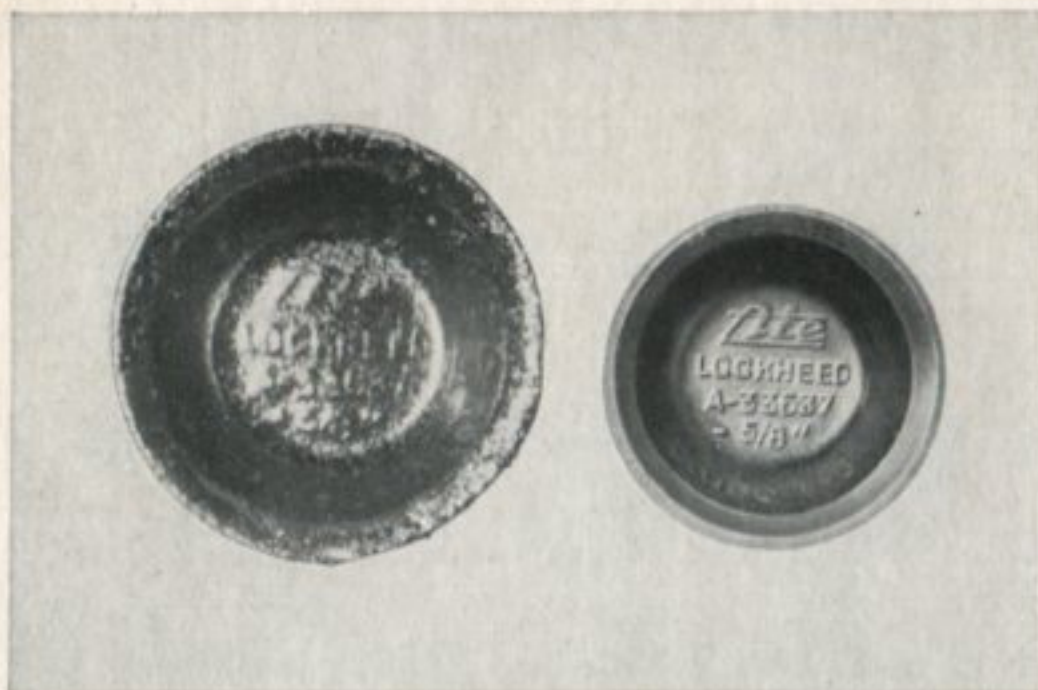
**2/190** Huvudorsaken till de nämnda korrosionsskadorna är otillfredställande funktion hos gummimanschetterna som kan ha berott på att dessa suttit tillfälligt lösa, är uttorkade och spruckna eller trasiga eller blivit uppmjukade av fett, som trängt ut ur hjullagren, om dessa fyllts med för stor mängd fett.

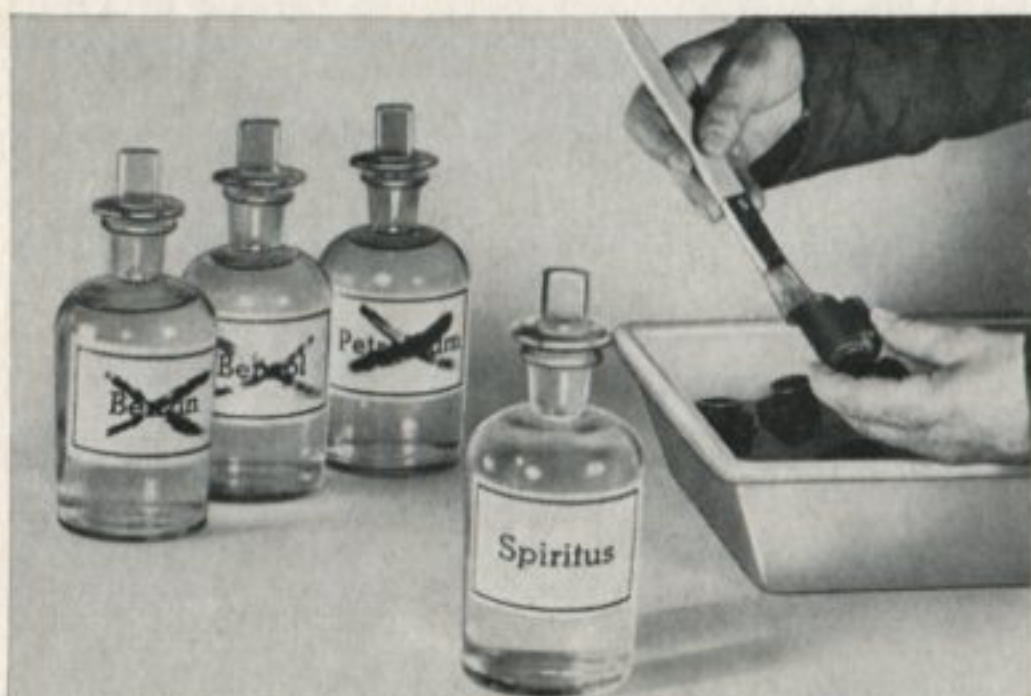
**2/200** Inte heller övriga gummidetaljer i det hydrauliska bromssystemet är beständiga mot mineralolja. Här visas en av oljans inverkan uppsvälld packning jämte en likadan i felfritt skick.

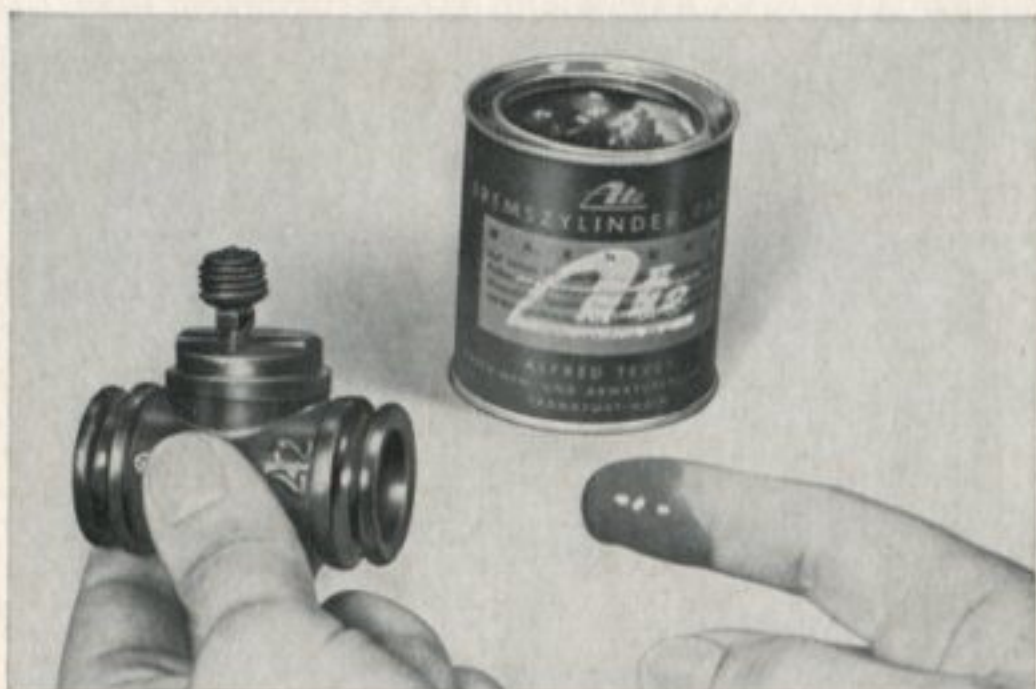
**2/220** Eftersom det endast är packningarna som kommer i beröring med bromsvätskan måste kolvarna smörjas i cylindrarna och till detta användes ATE-bromscylinderpasta. Detta smörjmedel är neutralt och skadar alltså inte gummidelarna och motverkar dessutom korrosion.

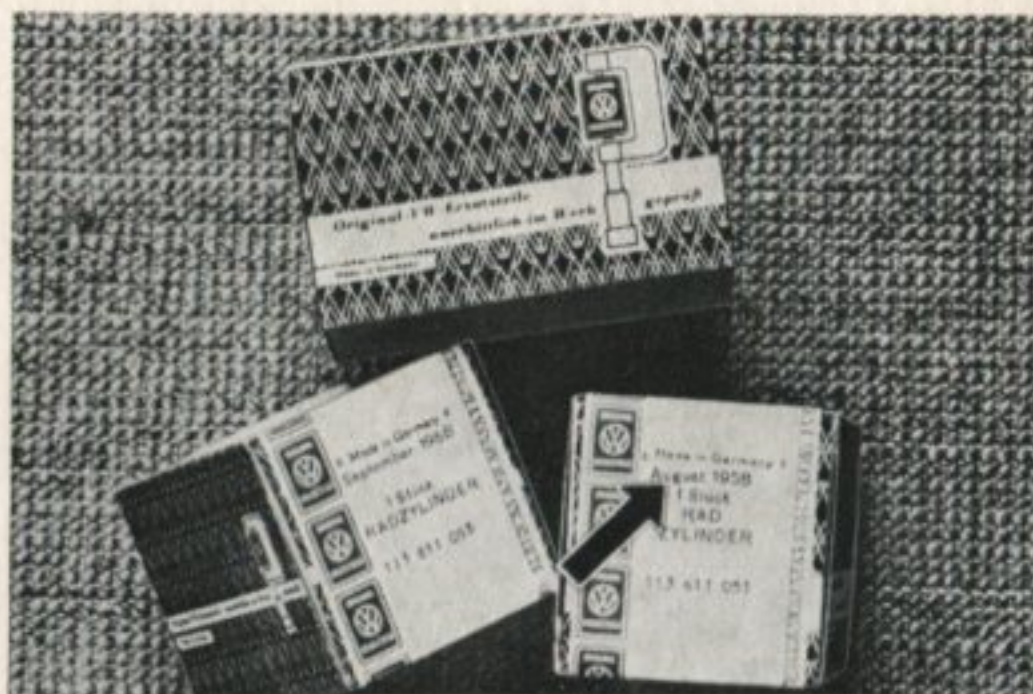
**2/221** Nya huvud- och hjulcylindrar är givetvis infettade och eftersom lagringstiden för monterade bromscylindrar är begränsad, anges förpackningsmånaden på alla sådana delar av Volkswagenwerk. Lagringstiden är sex månader och de som legat i lager längre måste först tas isär, rengöras och undersökas. Korroderade metalleder och packningar som hårdnat måste bytas. Därefter infettas detaljerna igen och monteras.

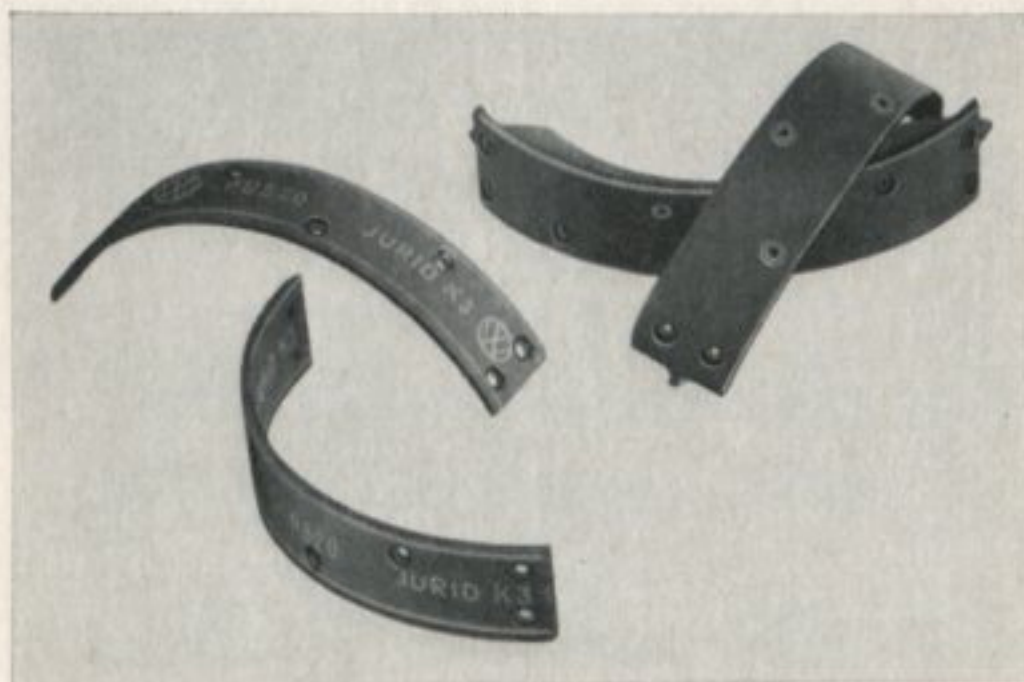
**2/300** Av utslagsgivande betydelse för jämn och god bromsverkan är inte minst bromsbeläggens friktionskoefficient. Vid byte av bromsbelägg måste man se till att bromsbeläggen är av samma typ på höger och vänster sida. Fram och bak på en bil kan man dock tillfälligtvis ha olika bromsbelägg. Nedoljade bromsbelägg uppfyller självfallet inte längre kraven på samma friktionsvärde.

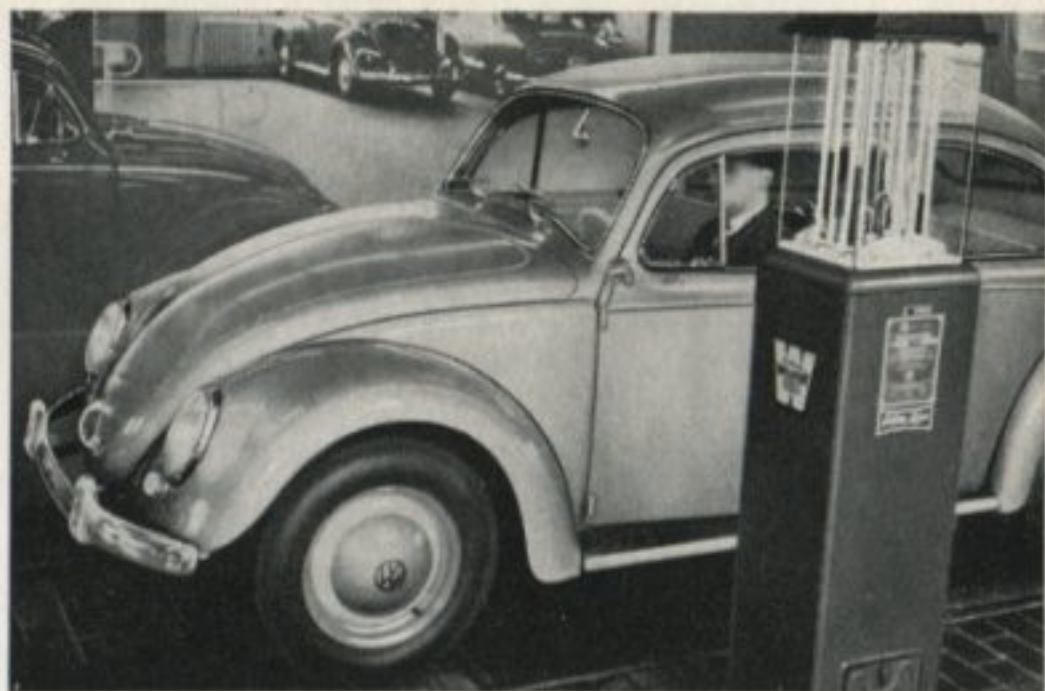
**2/400** Bromsprov måste alltid avsluta en bromsreparation. Har man som här tillgång till en modern bromsprov-anläggning kan man på höjdskillnaderna mellan de fyra vätskepelarna avläsa varje hjuls bromsverkan. Noggrannhet vid alla bromsreparationer och prov är ett oefftergivligt krav för trafiksäkerheten och hör till VW-specialistens viktigaste uppgifter.
