**Tips om hur man motverkar otätheter i karosseriet  
VW - Limousine**

**Bildserie nr 9**

# ÄVEN EN VOLKSWAGEN KAN BLI OTÄT

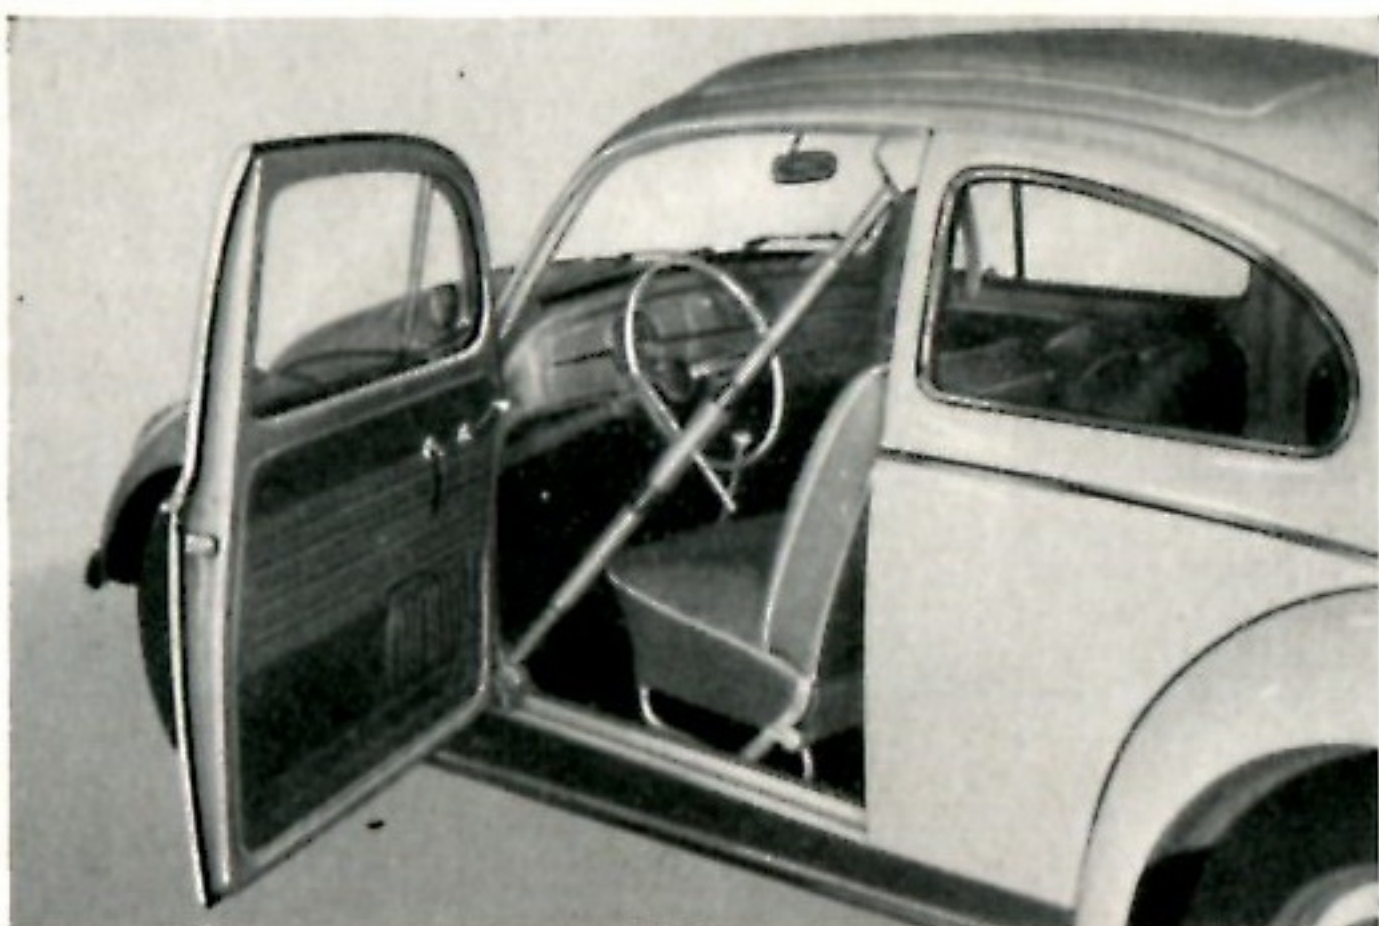
**9/4** Justeringsarbetet börjar principiellt med att Ni lossar låsplattan. Först när den är borta kan Ni konstatera om dörren sitter rätt i öppningen. Om Ni jämför hur falsen sitter på dörren och på karosseriet ser Ni hur mycket som bör justeras. Ju bättre en dörr sitter då låsplattan är borttagen ju mindre behöver justeras vid inmonteringen. Om dörren sitter rätt sparar man både lås och platta, som ju egentligen endast är till för att hålla dörren stängd.

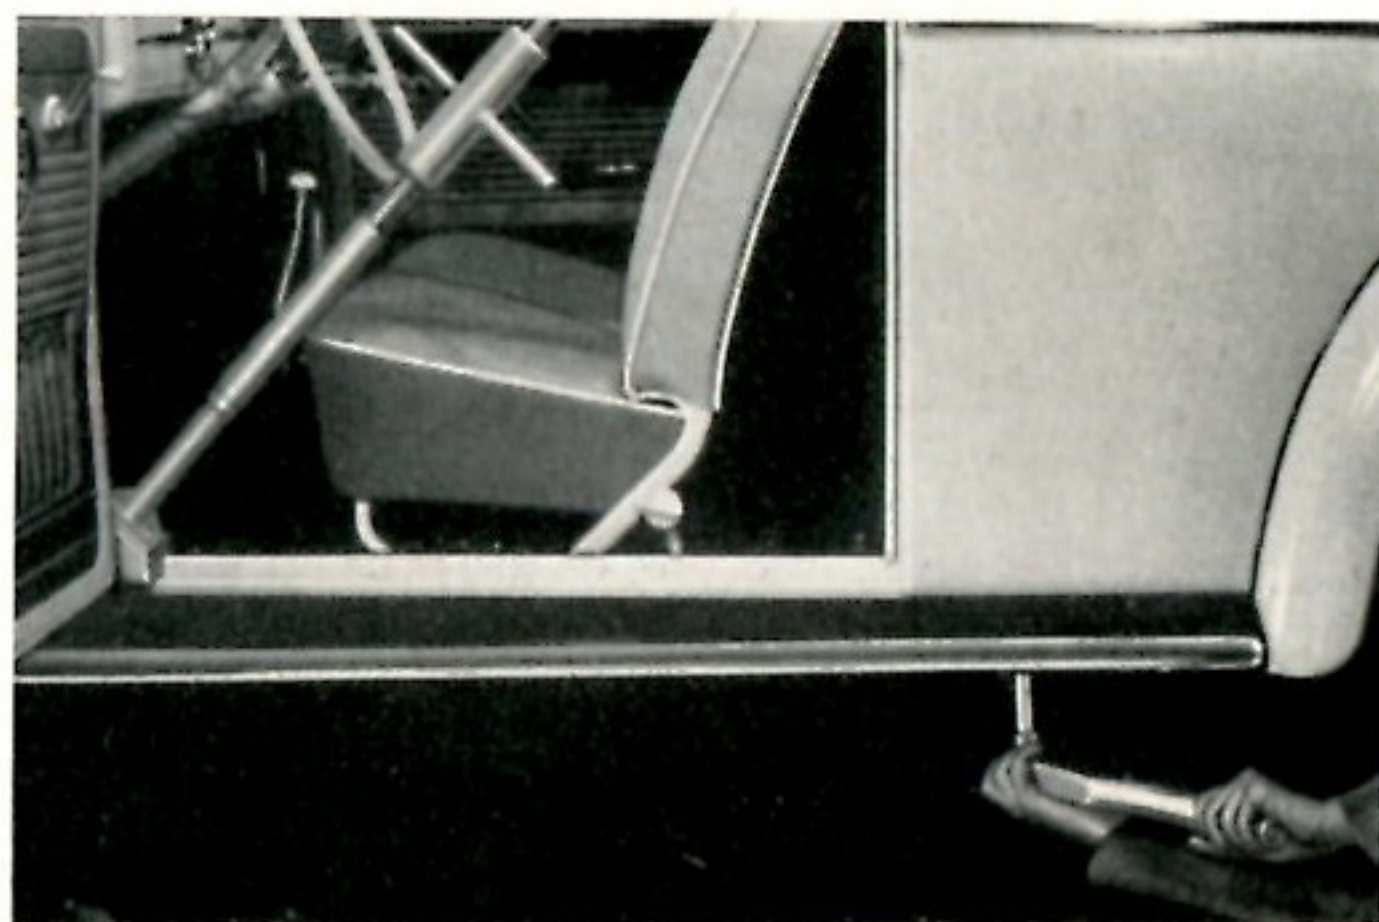
**9/5** Här ser vi hur en spännanordning placerats i dörröppningen. Det är ju så att sitter dörren fel så är det inte den det är fel på utan på öppningen. Det är helt enkelt en sättning i karosseriet det rör sig om. Innan Ni sätter in spännanordningen måste Ni lossa de skruvar som håller fast bakre delen av karosseriet vid bottenplattan. Därefter ökar Ni trycket i spännanordningen tills Ni känner ett kraftigt motstånd. Så tar Ni bort spännanordningen och provar dörrens passning.

**9/6** Sitter dörren nu bra sättes spännanordningen tillbaka och dras åt försiktigt. Så skruvar Ni fast skruvarna som håller bakre karosseridelen på plats och så är det bara att ta bort spännanordningen. Vid åtdragningen av skruvarna måste Ni ovillkorligen använda en momentnyckel. Åtdragningsmoment för skruvarna är 2 kpm.

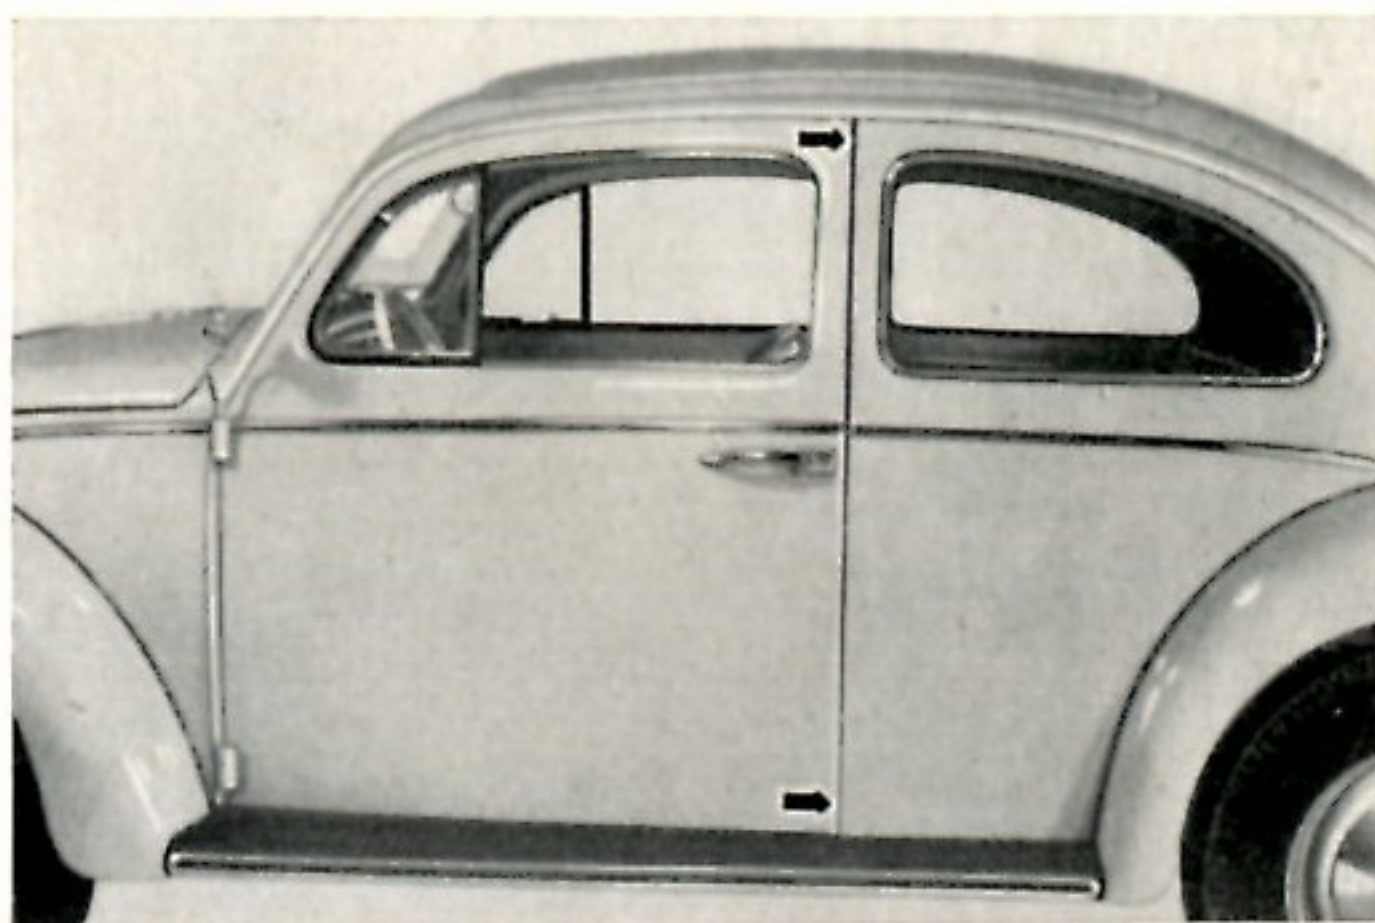
**9/7** Om springan mellan dörr och stolpe utvidgar sig kilformigt uppåt kan Ni kanske i svårare fall inte klara justeringen med hjälp av spännanordningen. I sådana fall måste karosseriet lyftas i bakre ändan.

**9/8** För att klara det måste skruven under bakre sittdynan först lossas.

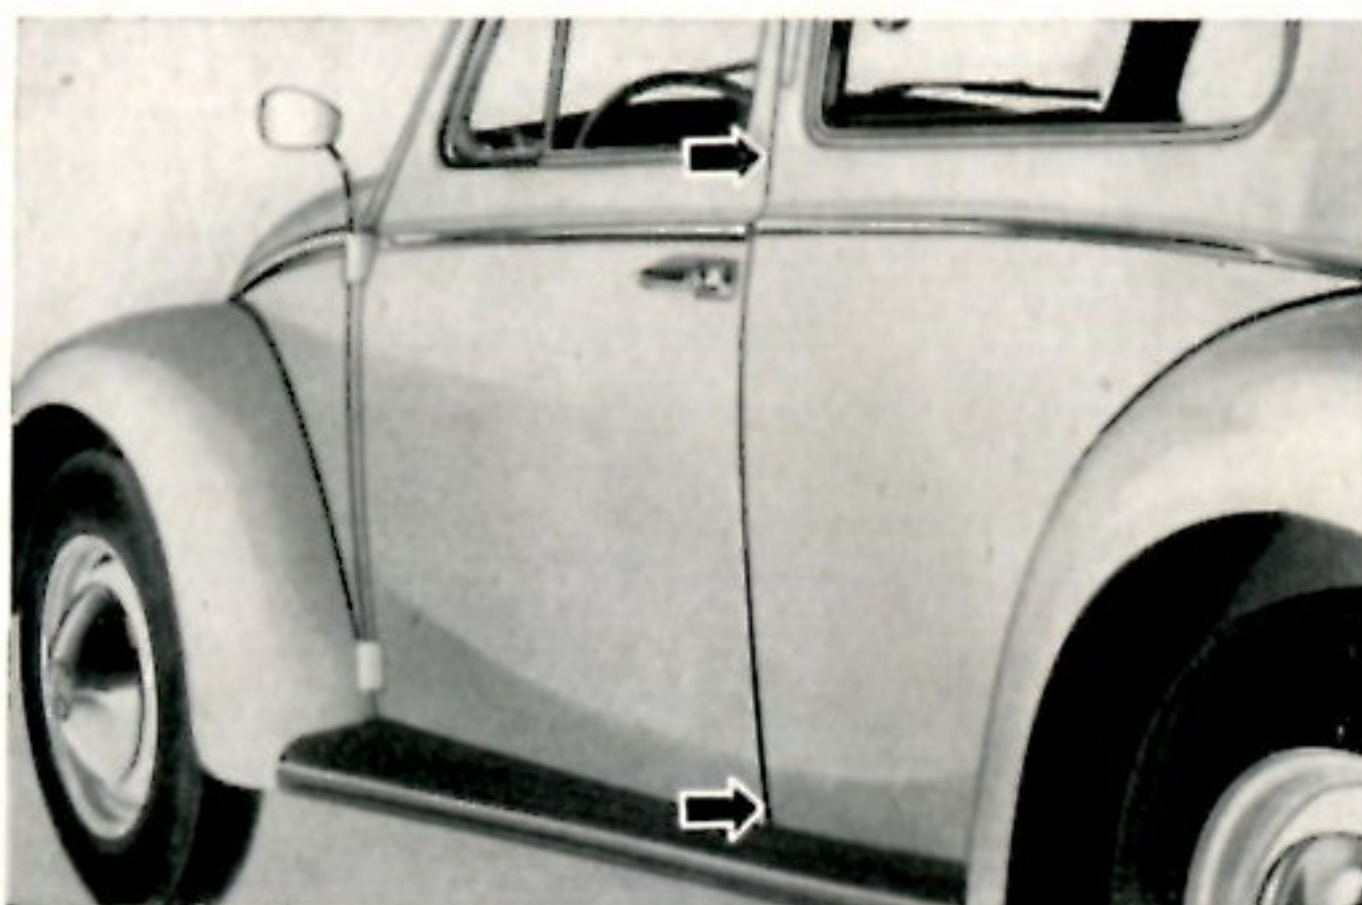
**9/11** En sådan förskjutning som på den här bilden skulle på en bra verkstad ha upptäckts i god tid och justerats. Man ser tydligt hur dörren nertill skjuter utanför karosseriet medan den sitter innanför upptill.

**9/12** I de flesta sådana fall räcker det med att justera gångjärnen inåt eller utåt. I vårt fall skulle alltså det nedre gångjärnet skjutas inåt.

Glöm inte att noga se till att skruvarna på gångjärnen dras åt ordentligt.

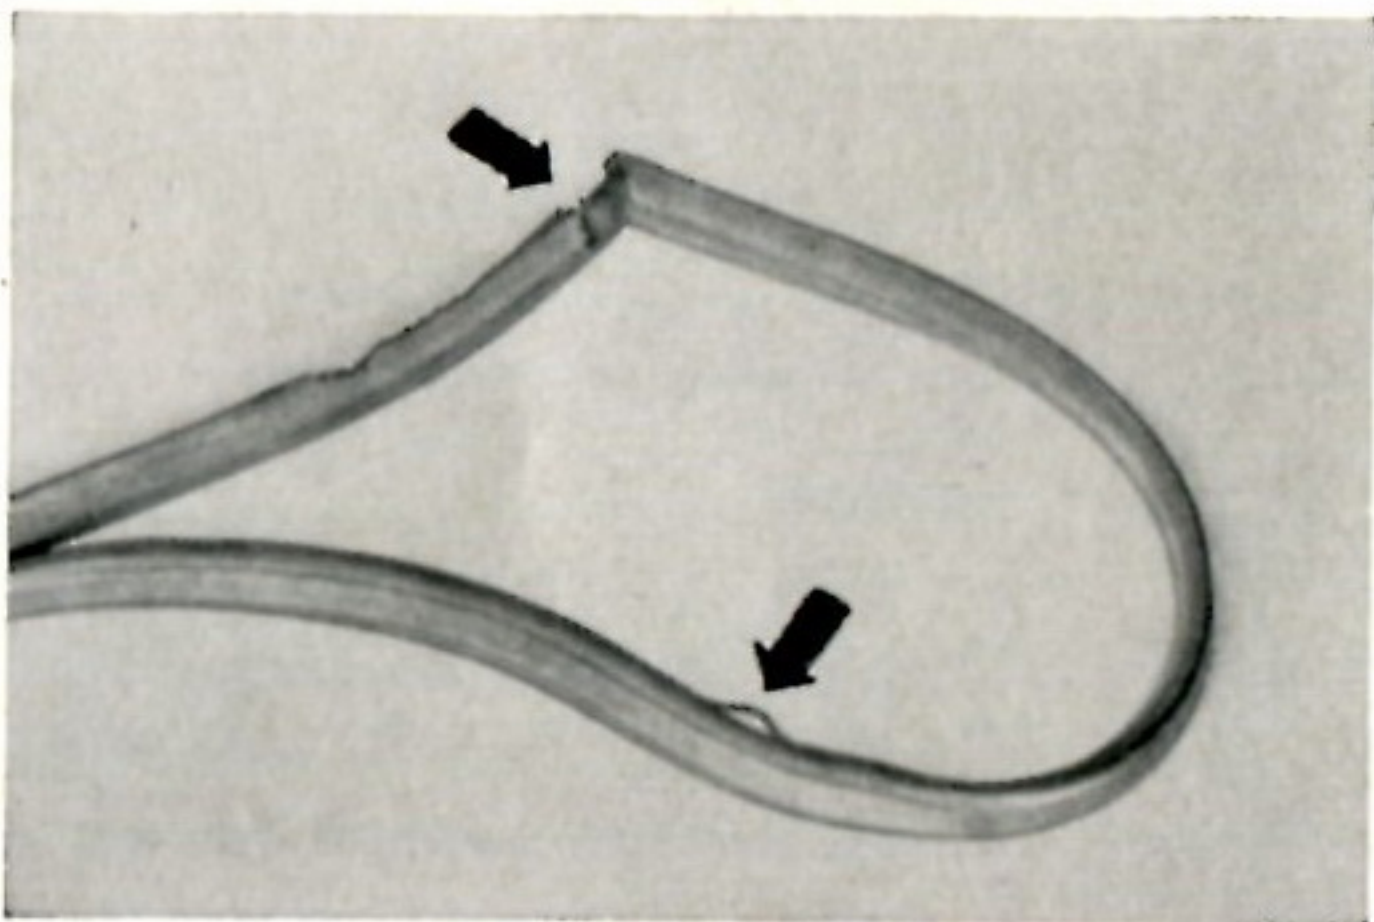
**9/13** I felaktigt justerade dörrar brukar oftast även dörrlisten vara skadad, och den är alltså bara att byta ut.

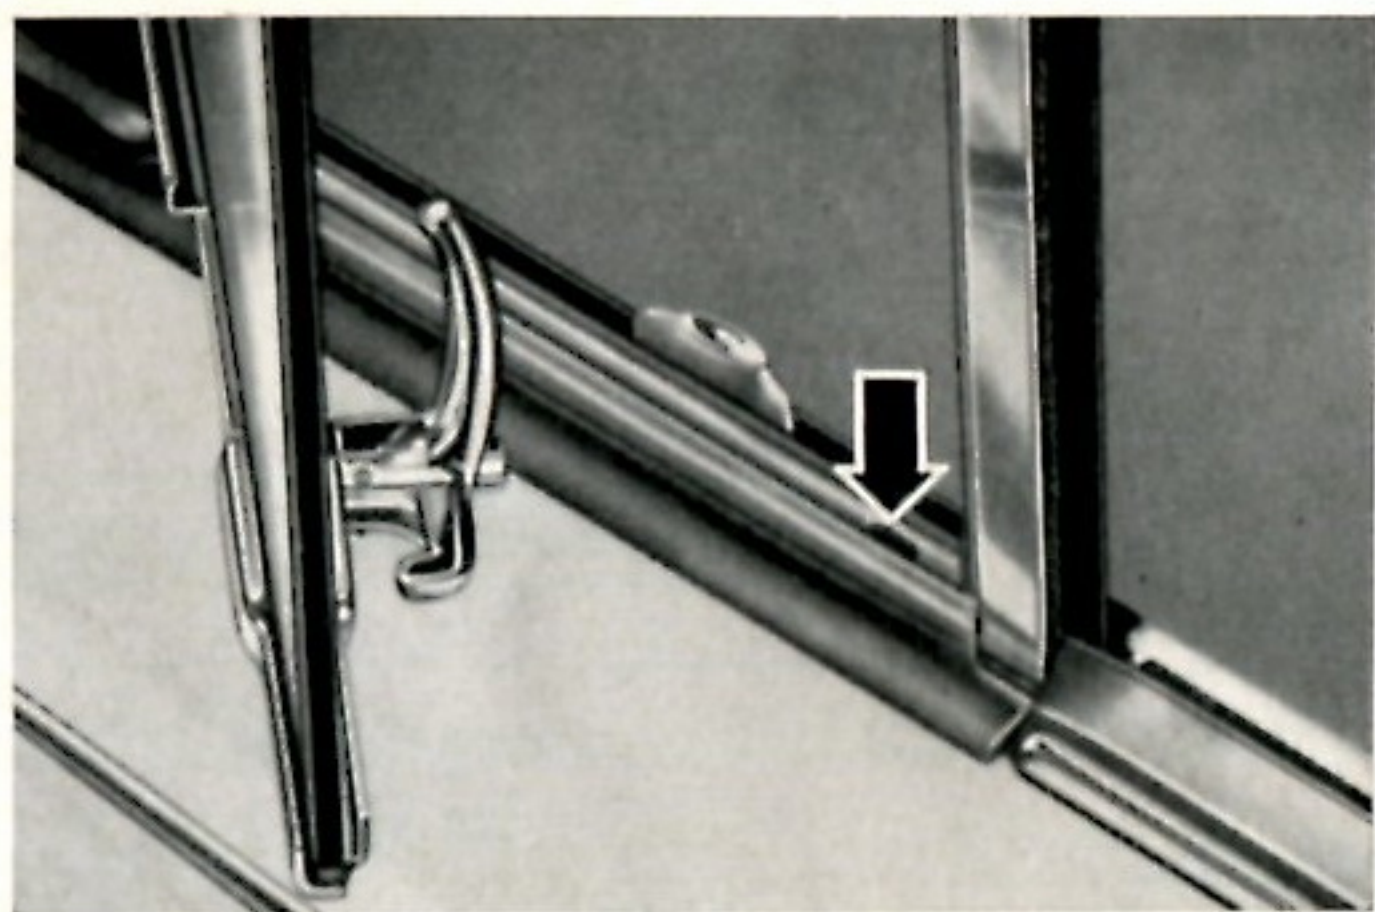
**9/17** Om tätningslisten runt dörren inte täcker ordentligt vid dörrlåset kan vatten rinna ner utefter dörrkanten till golvbalken och samla sig där.

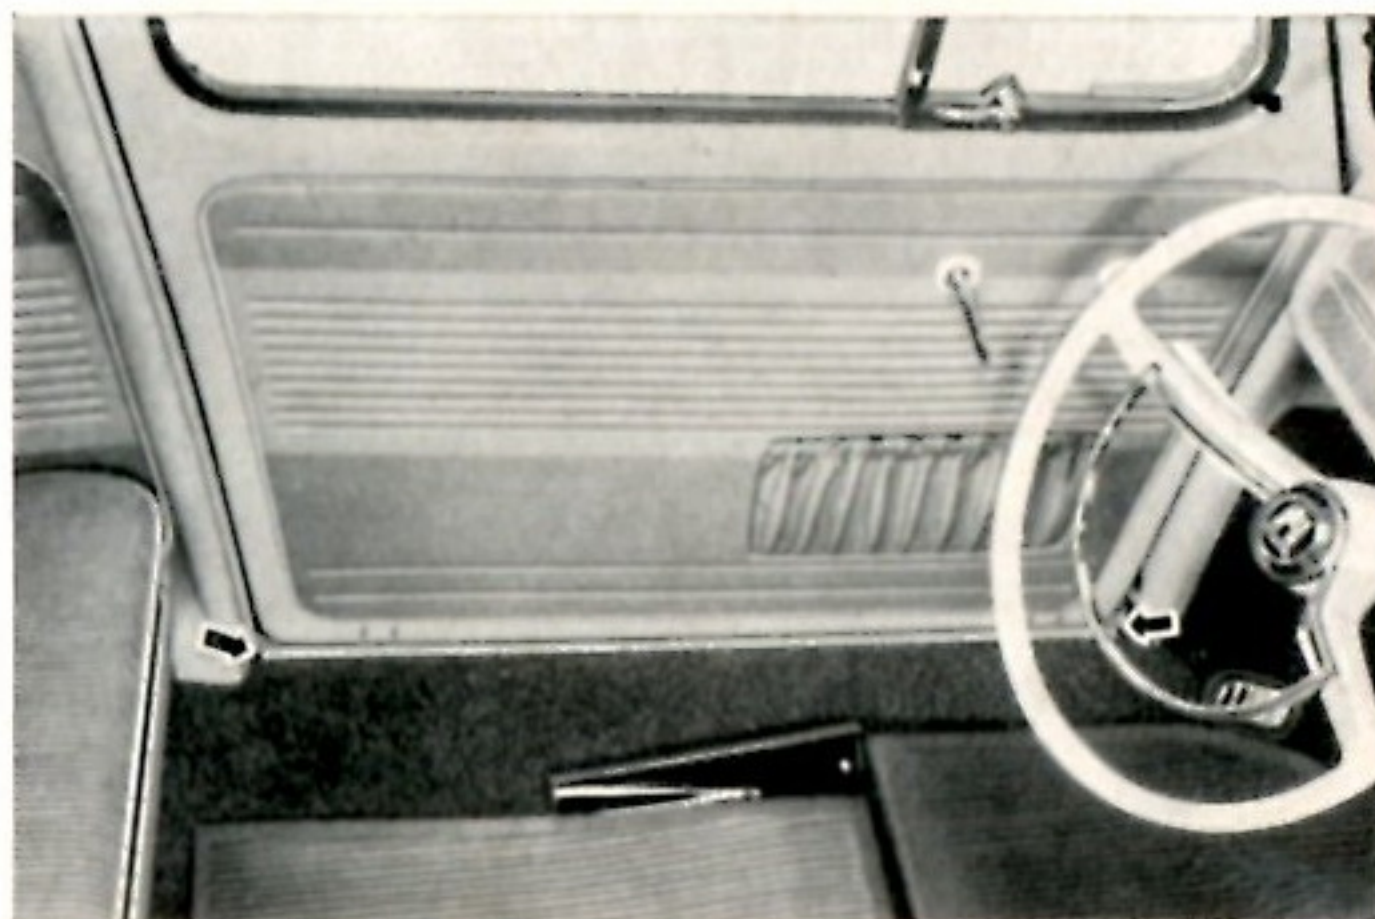
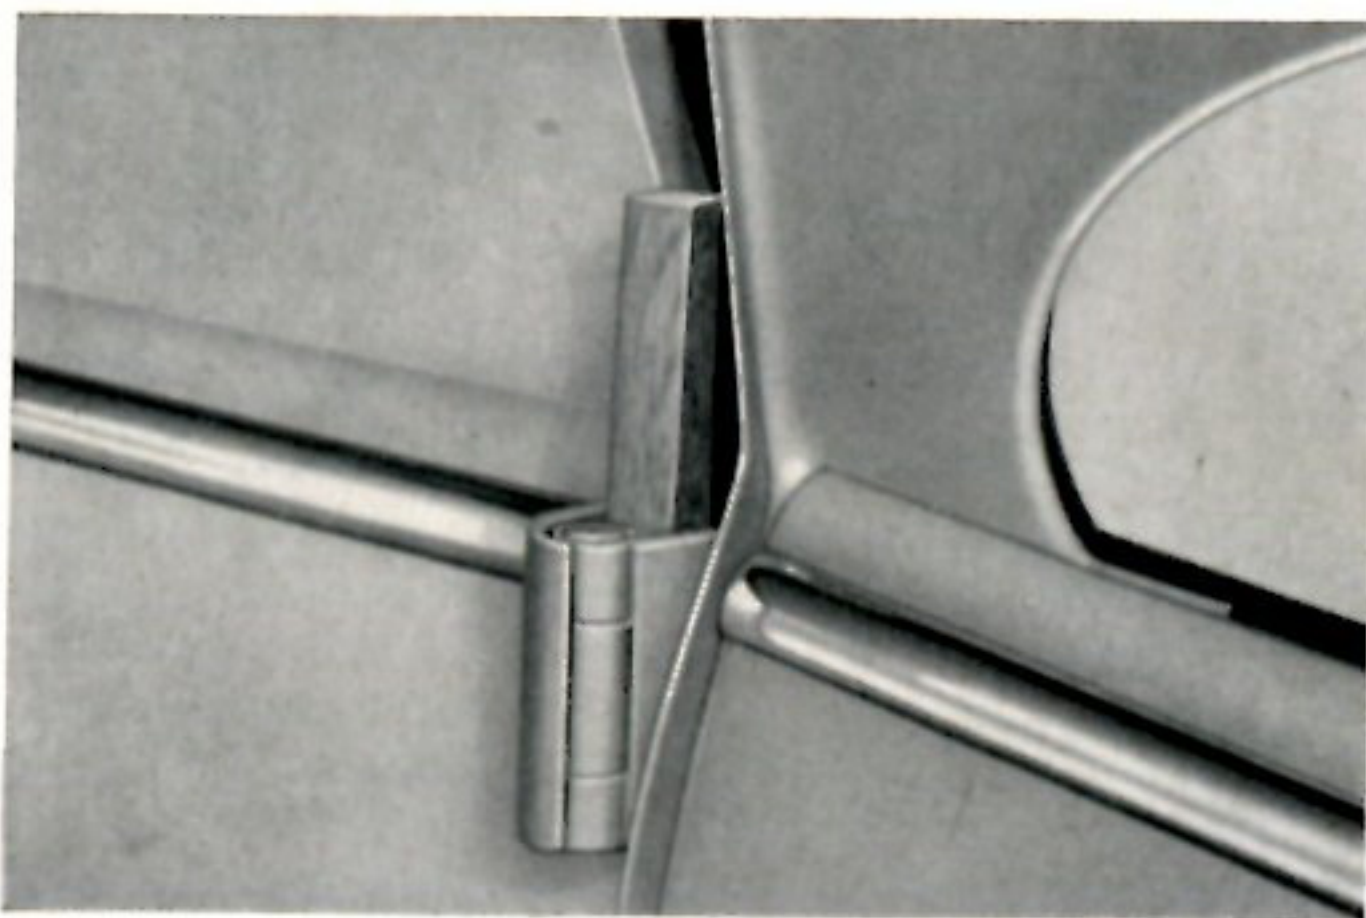
**9/18** När vattnet når övre kanten på golvbalken fungerar tyget ungefär som ett läskapper och suger in mer vatten i vagnen.

**9/19** En sådan otäthet avhjälpas genom att rikta gångjärnen. Placera en träkil i det övre gångjärnet och tryck därefter dörren kraftigt inåt. Vid riktningen av det undre gångjärnet måste Ni först lossa den främre stänkskärmen. Sedan placerar Ni en träbit mot gångjärnet och med hjälp av en hammare slår Ni sedan försiktigt gångjärnet så mycket bakåt att springan mellan dörren och stolpen blir den rätta.

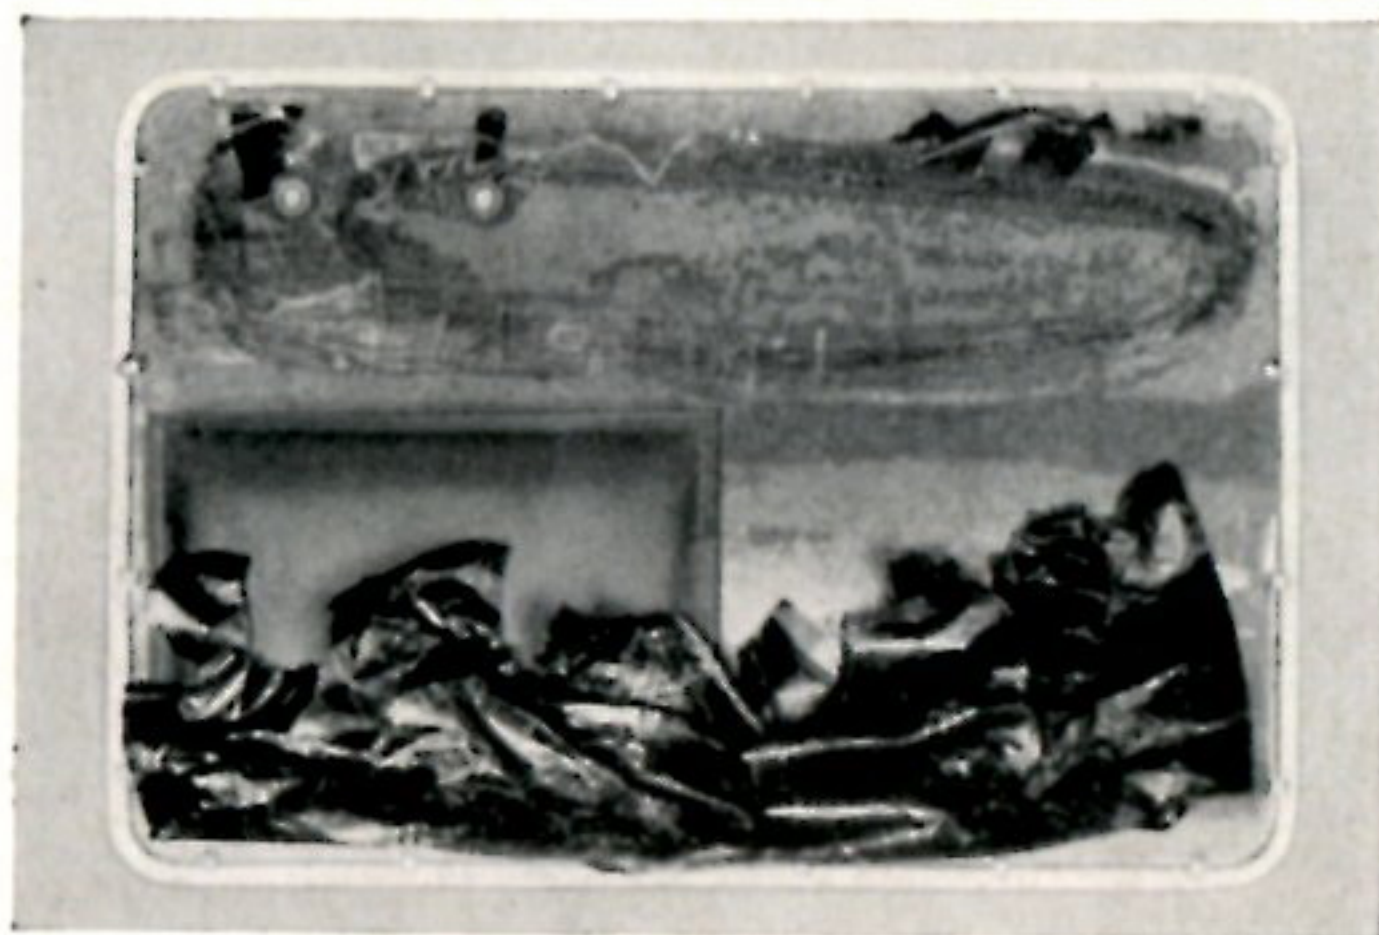
**9/21** På den här bilden ser Ni hur oljepapperet lossat från dörren och det förhindrar vattnet att rinna ut genom dräneringshålen.

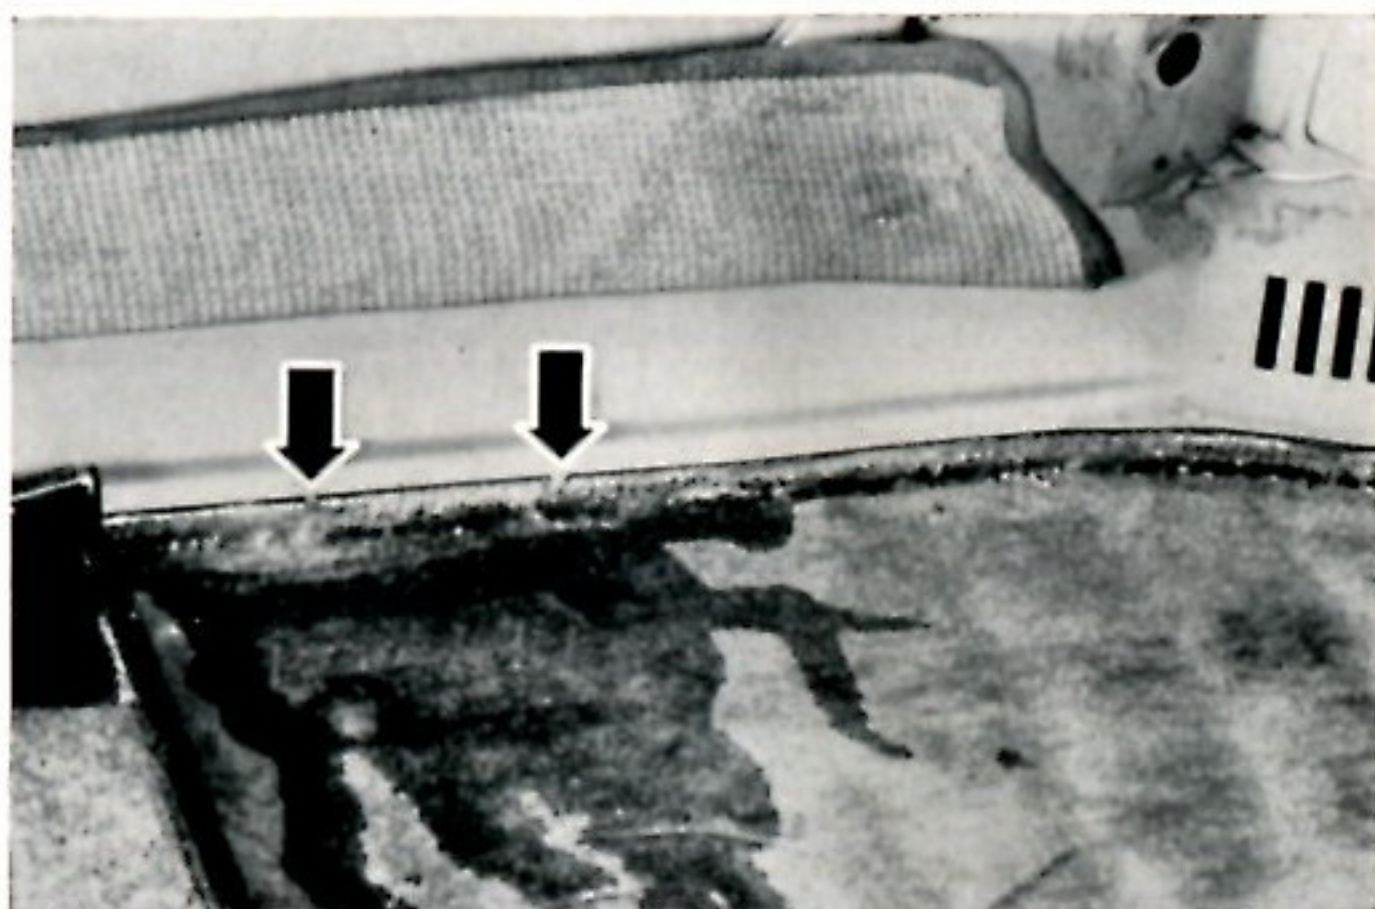
**9/35** På denna vagnen kom vattnet fram ungefär efter en halv timme genom springan vid golvbalken. Det är emellertid fullständigt fel att tätat där eftersom vattnet då skulle fortsätta inne i golvbalken och rinna vidare in i vagnen. Nej, det gäller att leta rätt på det ställe där vattnet först tränger in i vagnen. När det är tätat — först då är vattnet utestängt.

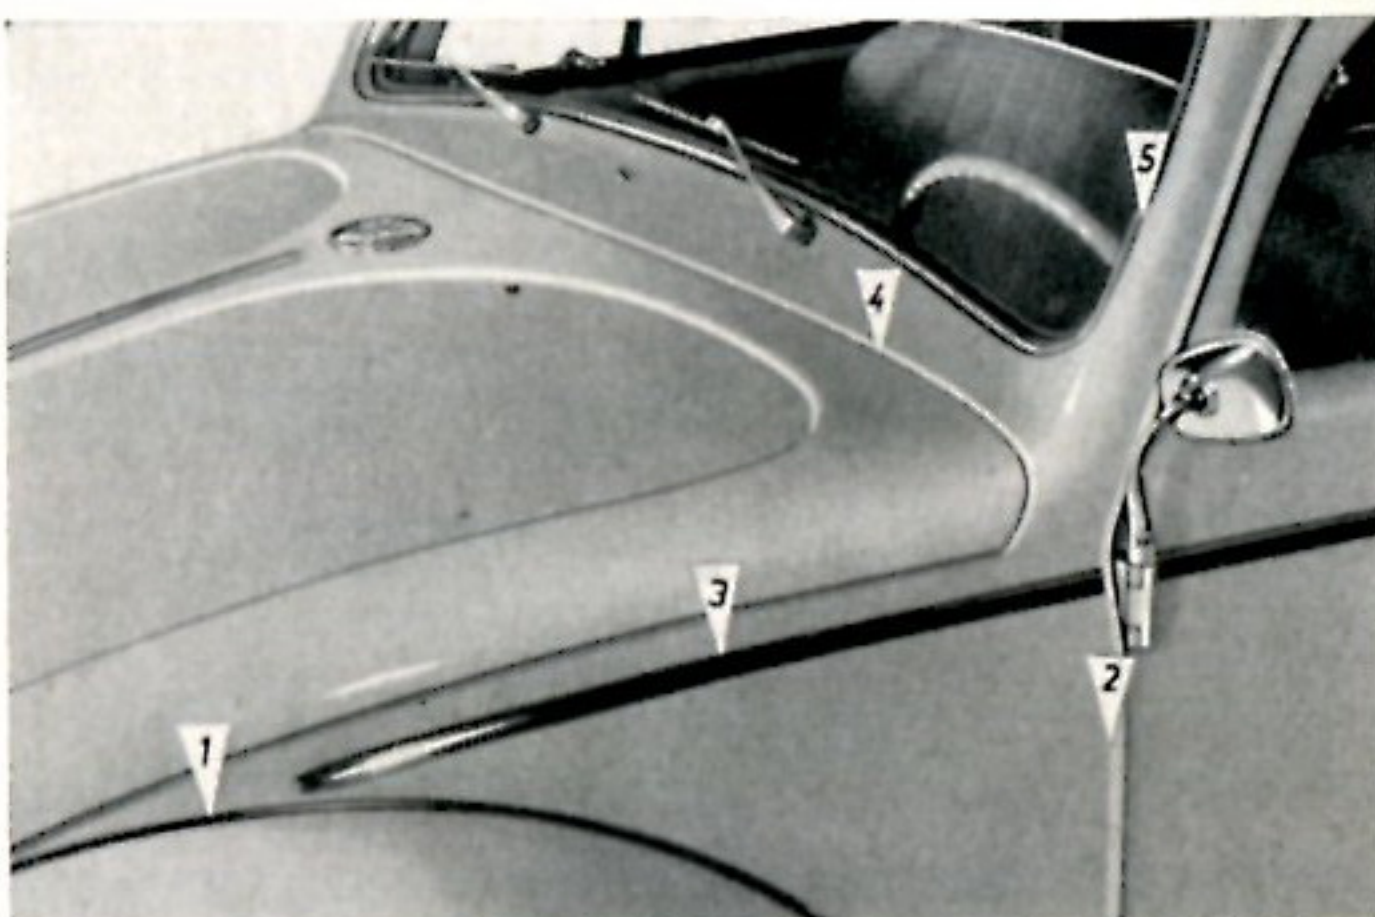
**9/36** Då vattnet kom fram vid den vänstra golvbalken är det troligt att otätheten finns någon stans på vänster sida av vagnen. Vi börjar alltså söka framtill till vänster. Det är bara att spola vatten på plats efter plats där det är tänkbart att det kan vara en läcka. Här ser Ni på siffrorna i vilken ordning spolningen bör ske. Börjar man först med vindrutan eller prydnadslisten får man aldrig klart för sig om inte vagnen är otät på någon punkt längre ner på karosseriet, som t. ex. muttern vid stänkskärm-skraven som sitter under kederlisten.

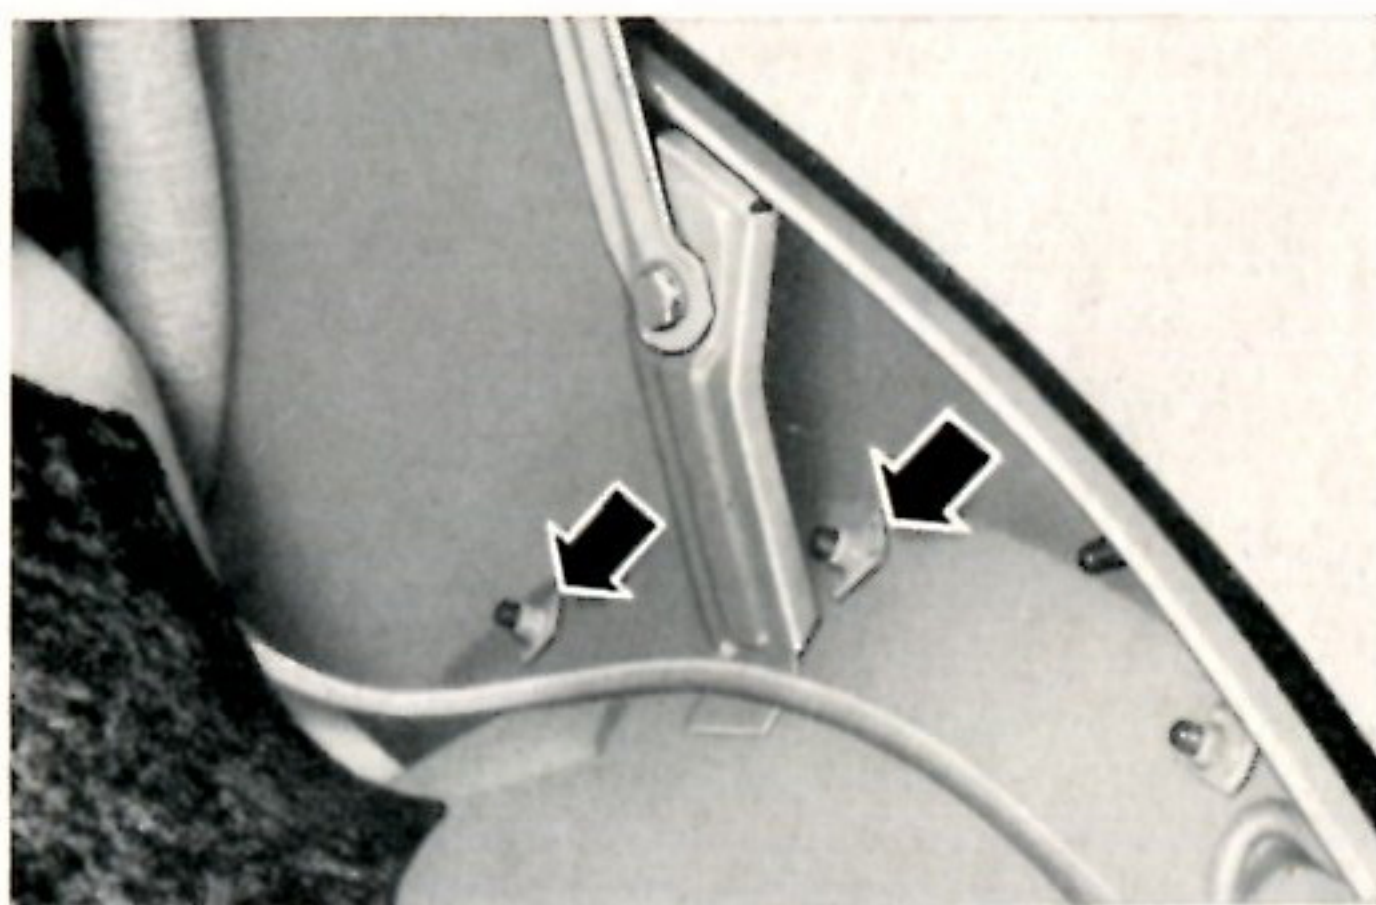
**9/39** Så håller vi slangen under prydnadslisten mot den kant där dörrstolpen och den främre sidan är punktsvetsade tillsammans. Det finns en möjlighet att vattnet skulle kunna tränga in under själva listen och för att undvika ett felaktigt resultat måste man sätta an slangen nedanför listen. Vid otäthet här tätar man med tätningssmassa. Naturligtvis måste man bättra på med färg efter tätningen på dessa ställen.

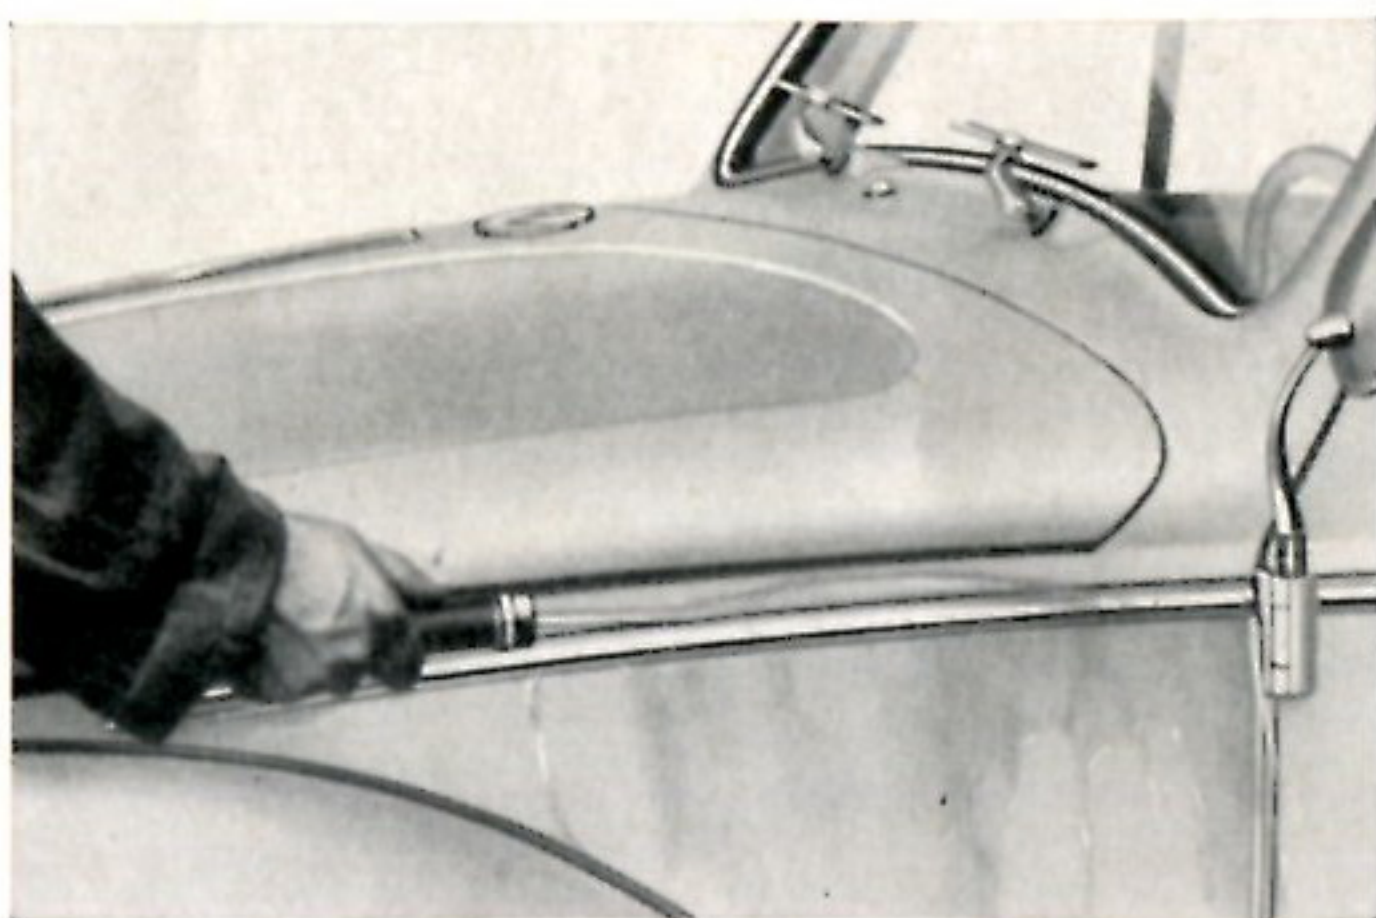
**9/41** Om det visar sig att det finns otätheter under prydnadslisten tyder det alltså på att någon av gummihattarna är skadade. Ni ser vid pilen en sådan skadad hatt som inte kan fungera som den skall.

**9/42** Här ser Ni det tydligare. Denna gummihatt måste naturligtvis bytas. Lägga märke till att den nya gummi hatten skall monteras fast i hålet innan Ni sätter fast prydnadslisten. Den skarpa kanten måste först slipas av.

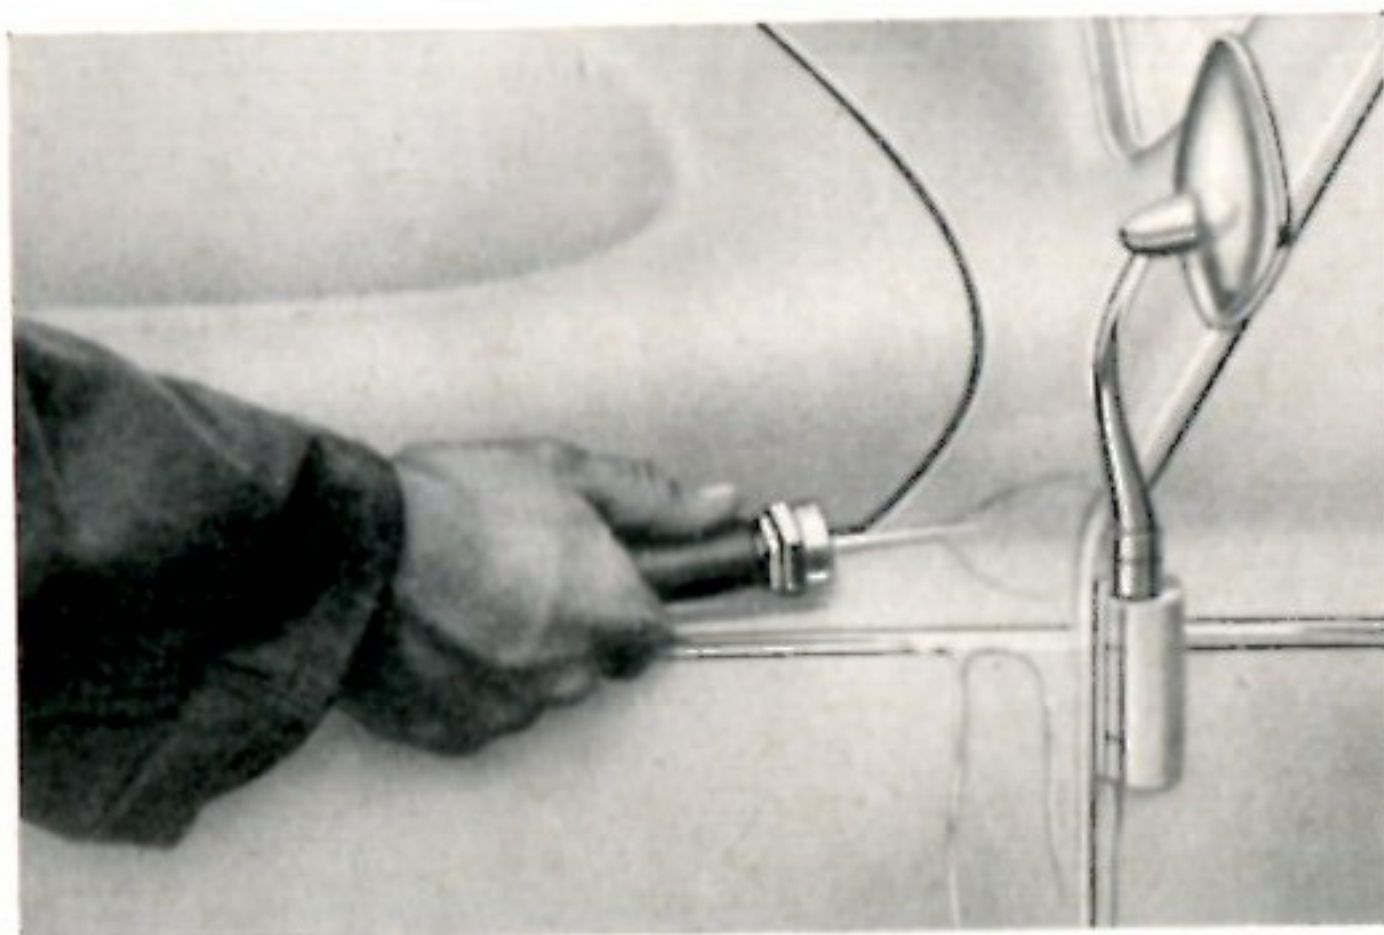
**9/43** Fogen mellan framväggsöverdelen och främre sidan behöver endast täthetsprovas på vagnar som tillverkats före augusti 1959. Om det visar sig att vatten tränger in är det bara att tätta med tätningsmassa.

Numera hårdlöds detta ställe på karosseriet i produktionen och något vattenläckage kan inte längre uppkomma här.

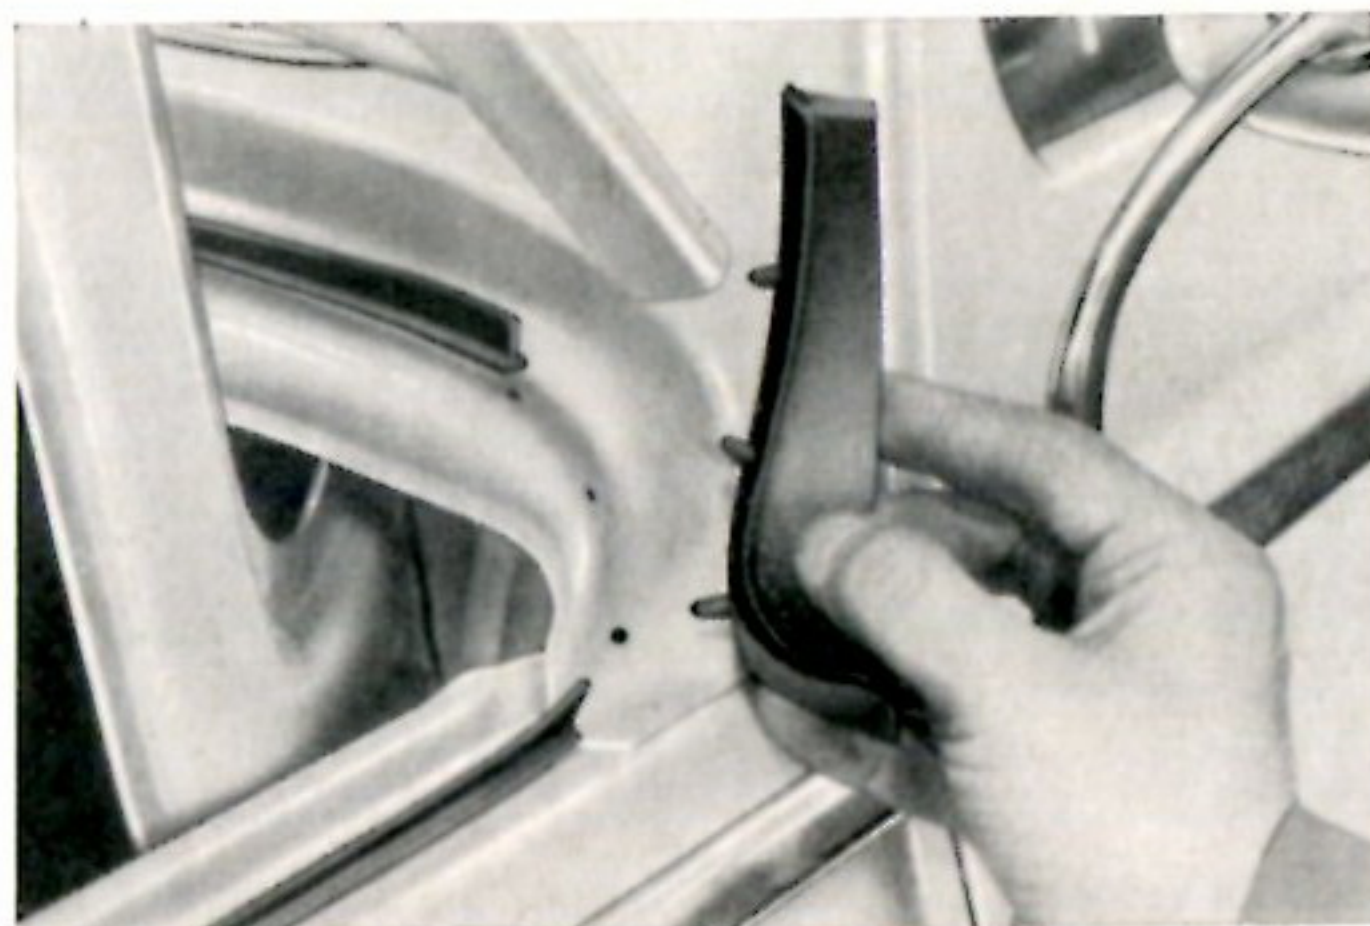
**9/45** Är huven framtill otät någonstans tränger vattnet oftast in vid de övre hörnen i bagagerummet. Även då tränger det in i vagnen genom golvbalkarna. Denna otäthet avhjälper Ni enklast genom att klistra i en gummilist i hörnet av framväggsöverdelen.

**9/46** Gummilisten klistras ihop med de på den här bilden vita ändarna på listan vid framväggsöverdelen och främre sidan. Använd Bostik 675 klister.
